# **Atomerőművi fűtőelemek integritása üzemzavarok és balesetek során**

MTA doktori értekezés

Hózer Zoltán

MTA Energiatudományi Kutatóközpont

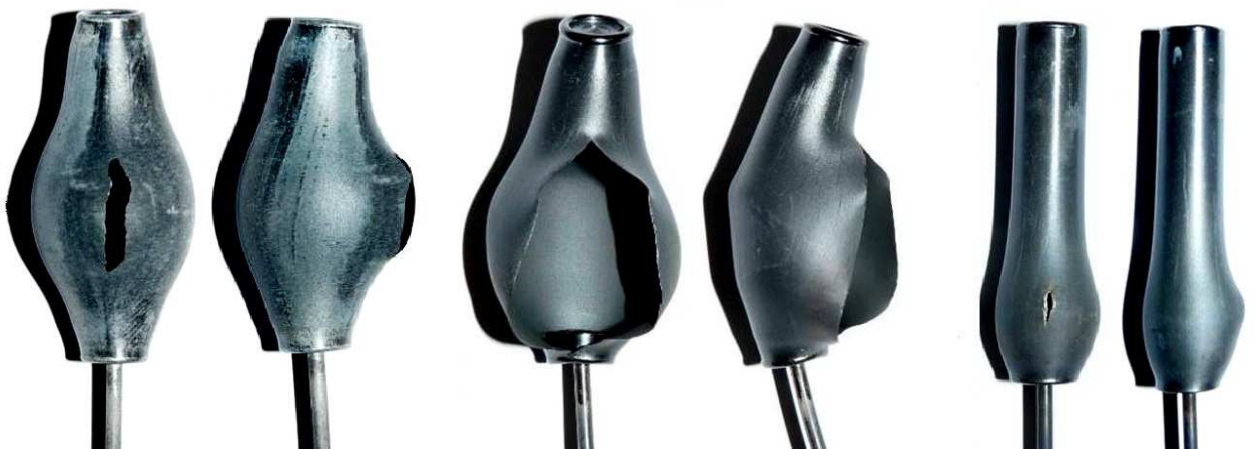
4. ábra: 700 °C-on (baloldali két kép) 800 °C-on (középső két kép) és 900 °C-on (jobboldali két kép) felhasadt E110G mintadarabokról készült fényképek

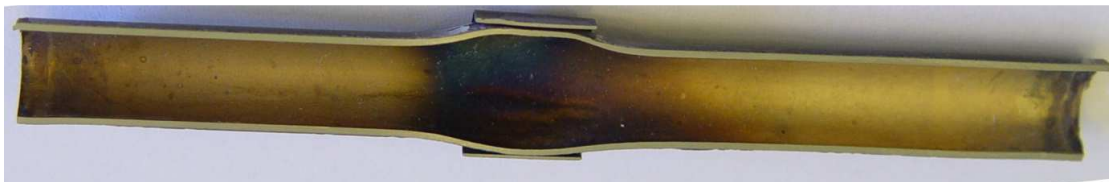
14. ábra: A távtartórács alatt felhasadt E110 mintadarab metszete

Ha a fűtőelem felfúvódásos sérülése a távtartórács környékén jön létre, akkor a burkolat felhasadása később és esetleg nagyobb nyomáson történik, mint ha a felfúvódás a fűtőelemrúd más helyén jönne létre. A 14. ábrán csak egy felfúvódás látható, ez a távtartórács alatt jött létre. Itt következett be a sérülés is. Míg a távtartórács nélküli referencia minta 1000 °C-on és 0,01 bar/s nyomásnövelési sebességgel 8,6 bar túlnyomásnál hasadt fel, addig ez a minta ugyanilyen paraméterekkel végzett mérésben 18,8 bar nyomásig őrizte meg integritását.

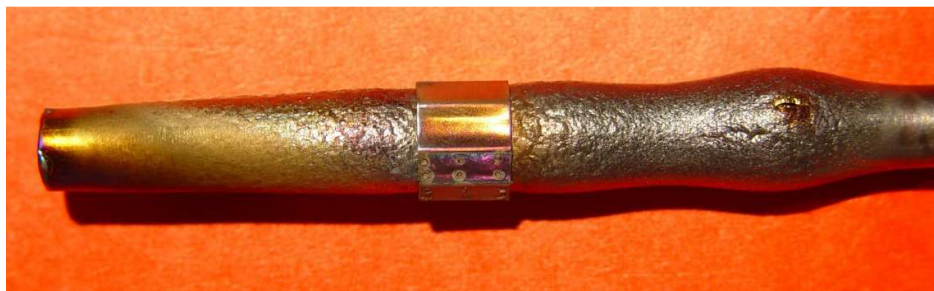
15. ábra: Kettős felfúvódás egy távtartóráccsal szerelt E110 mintán

A távtartórács lokálisan akár meg is tudja akadályozni a burkolat felfúvódásos sérülését. A 15. ábrán jól látható, hogy a rács környékén induló deformáció nem vezetett sérüléshez (valószínűleg itt kezdődött a felfúvódás). A felhasadás végül a rácsból távolabb, egy másik felfúvódott szakaszon következett be.
