Mészkő műemlékek kőanyagának mállása

MTA doktori értekezés

Török Ákos

Budapest 2011

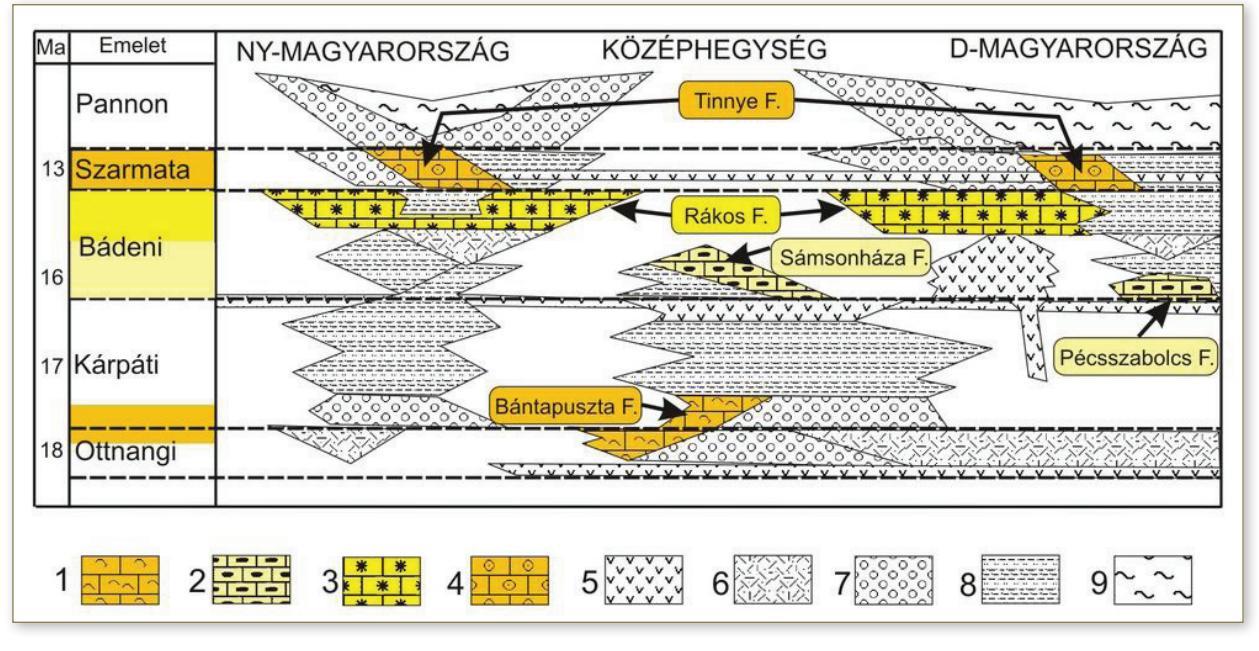
3.1. ábra

A magyarországi miocén formációk főbb litológiai jellemzői, színekkel kiemelve azokat a formációkat, amelyekben a porózus, ún. durva mészkő előfordul és műemléki kőanyagot szolgáltatott. Jelmagyarázat: Uralkodóan mészkőből álló formációk: 1) bioklasztos mészkő, 2) vörösalgás-foraminiferás mészkő, 3) vörösalgás korallos mészkő, 4) ooidos mészkő. Egyéb litológiák: 5) vulkanikus és piroklasztikus kőzetek, 6) édesvízi agyag, homokkő és barnaszén, 7) parti és folyóvízi kavics, konglomerátum és homokkő, 8) tengeri homokos iszapkő és agyag, 9) hemipelágikus márga *(Török 2004c* nyomán, litológia és litosztratigráfia adatok forrása *Hámor 2001)*

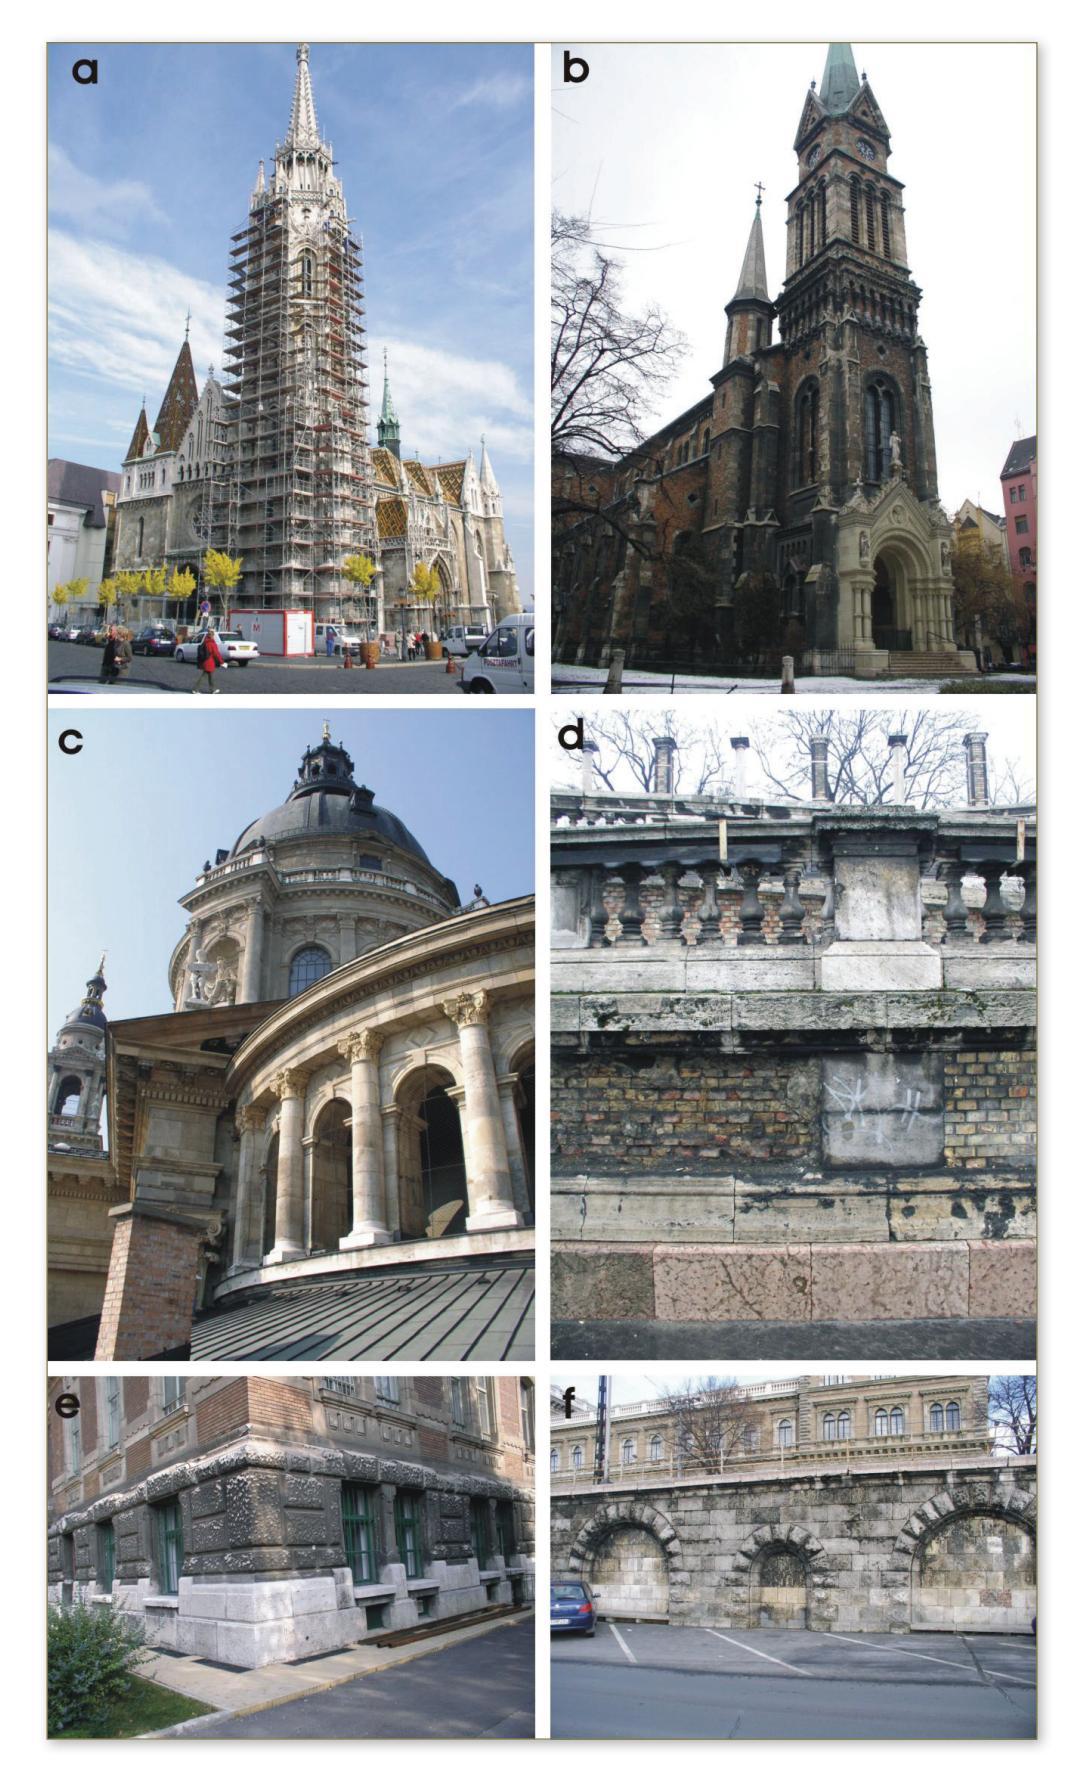
5.3. ábra

Néhány vizsgált budapesti műemlék épület: a) Mátyás-templom, b) Bakáts-téri templom, c) Bazilika, d) Várkert kioszk, e) BME központi épülete, f) "Közgazdasági Egyetem" előtti alsó rakpart *(ld. 5.1. ábra és 5.2. táblázat)*

A budapesti épületek **(5.3. ábra)** elhelyezkedését az 1986-1990-es évek légszennyezettségi adatival összevetve látható, hogy az egyes mintavételi pontok eltérő kén-dioxid és ülepedő porkoncentrációval jellemezhető területre esnek **(5.4. ábra).** A vizsgált épületek jelentős része a szennyezettebb levegőjű belvárosban és annak környékén található, kivételt képez a kevésbé forgalmas területen és magasabban fekvő Mátyás-templom és a Citadella.

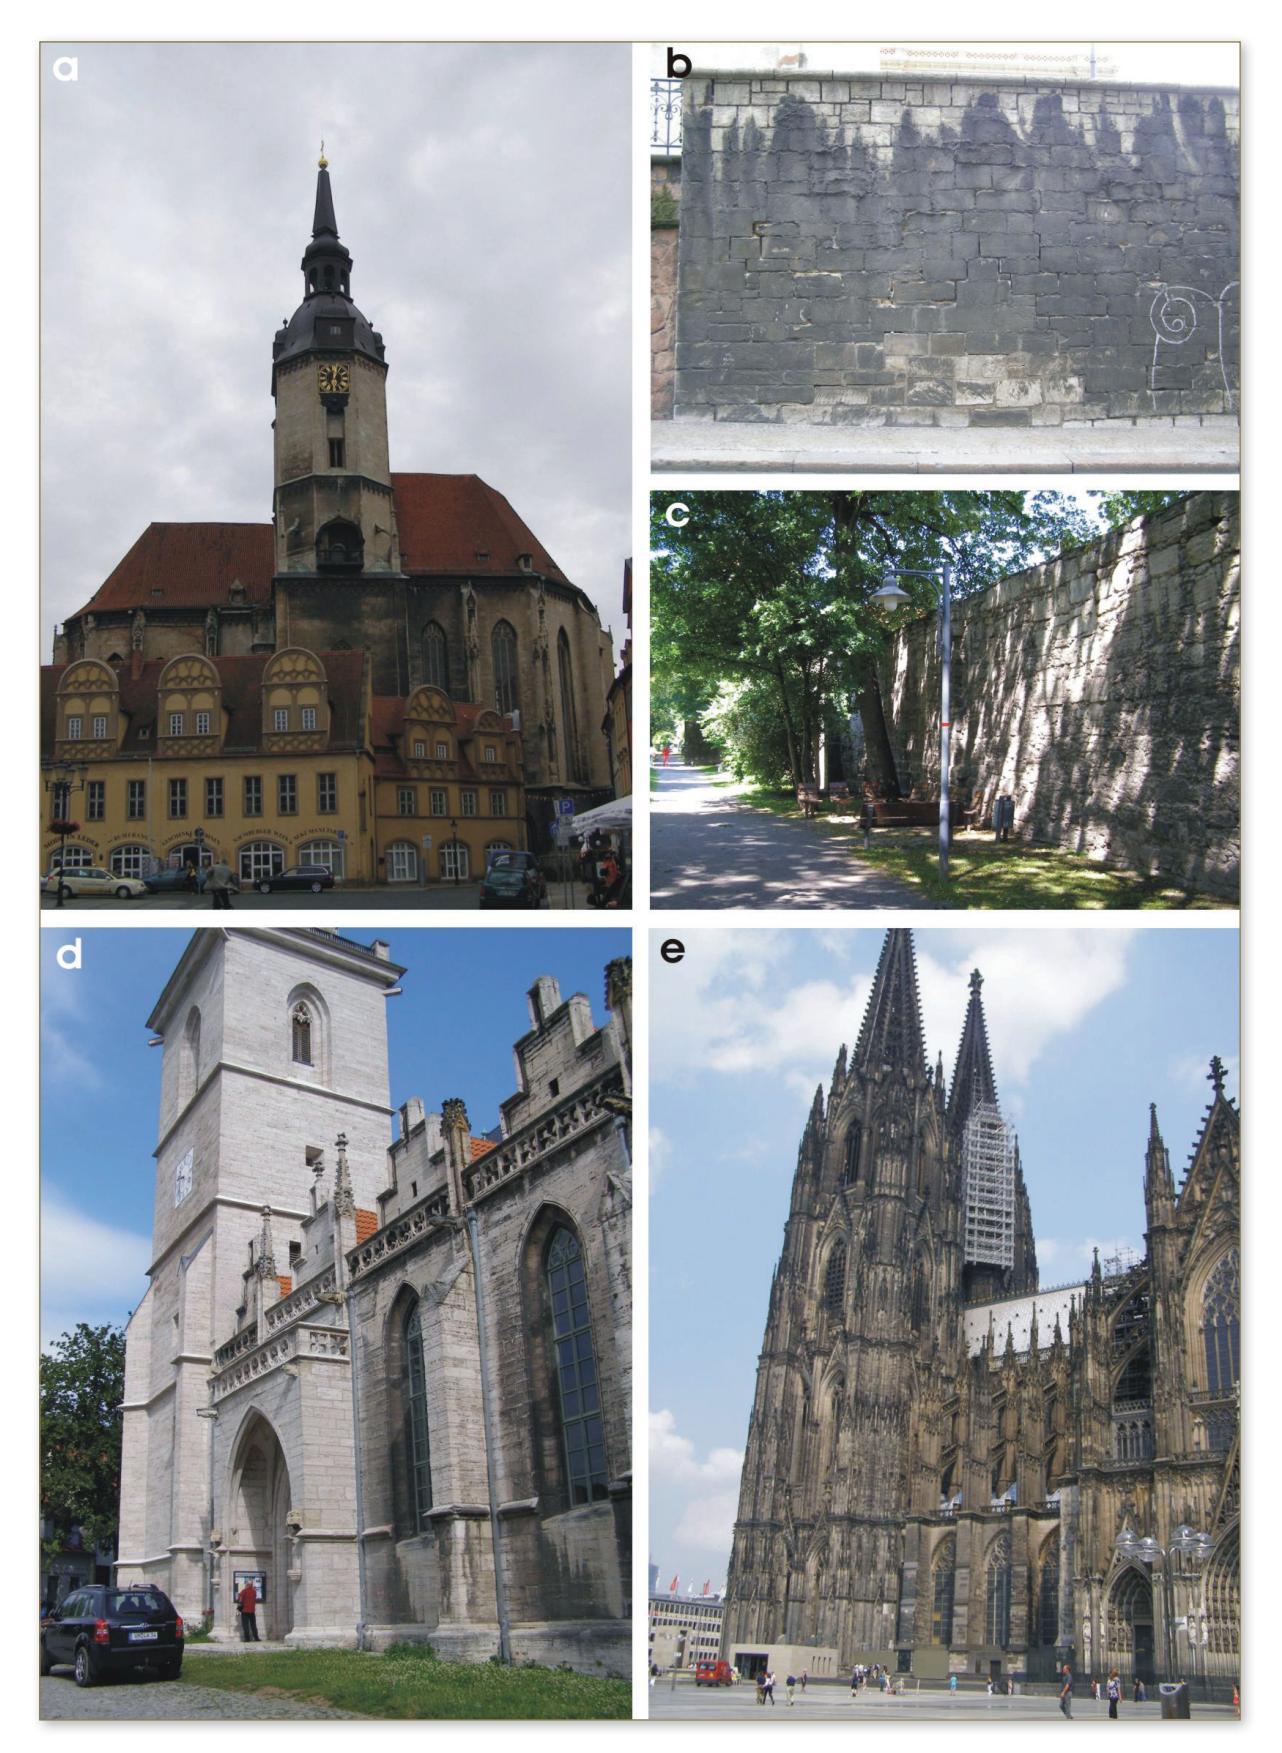
5.7. ábra
A legjellegzetesebb vizsgált németországi épületek:
a) Naumburg Wenzel-templom (G2), b) Halle támfal (G1), c) Mühlhausen városfal (G3),
d) Bad Langensalza St Stephani templom (G4), e) kölni dóm (G6)
(Id. még 5.6. ábra és 5.4. táblázat)

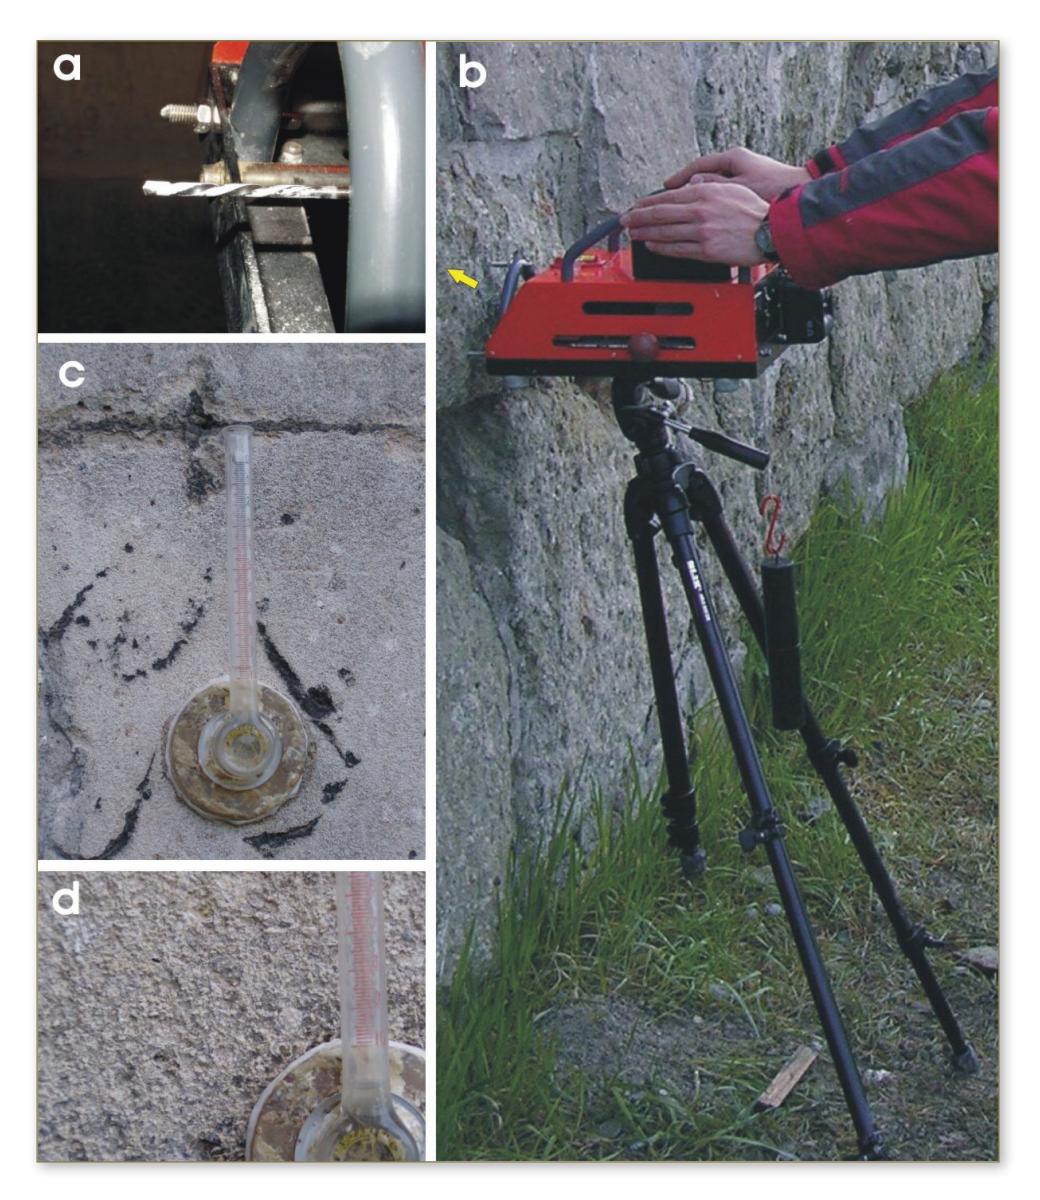
6.1. ábra
A helyszíneken használt néhány mérőműszer:
a-b) mikrofúrási ellenállásmérő a) fúrófej, b) műszer állvánnyal,
c-d) Karsten-cső (pipás vízbeszívás) c) felragasztott pipa mérés közben, d) pipa milliliter beosztással

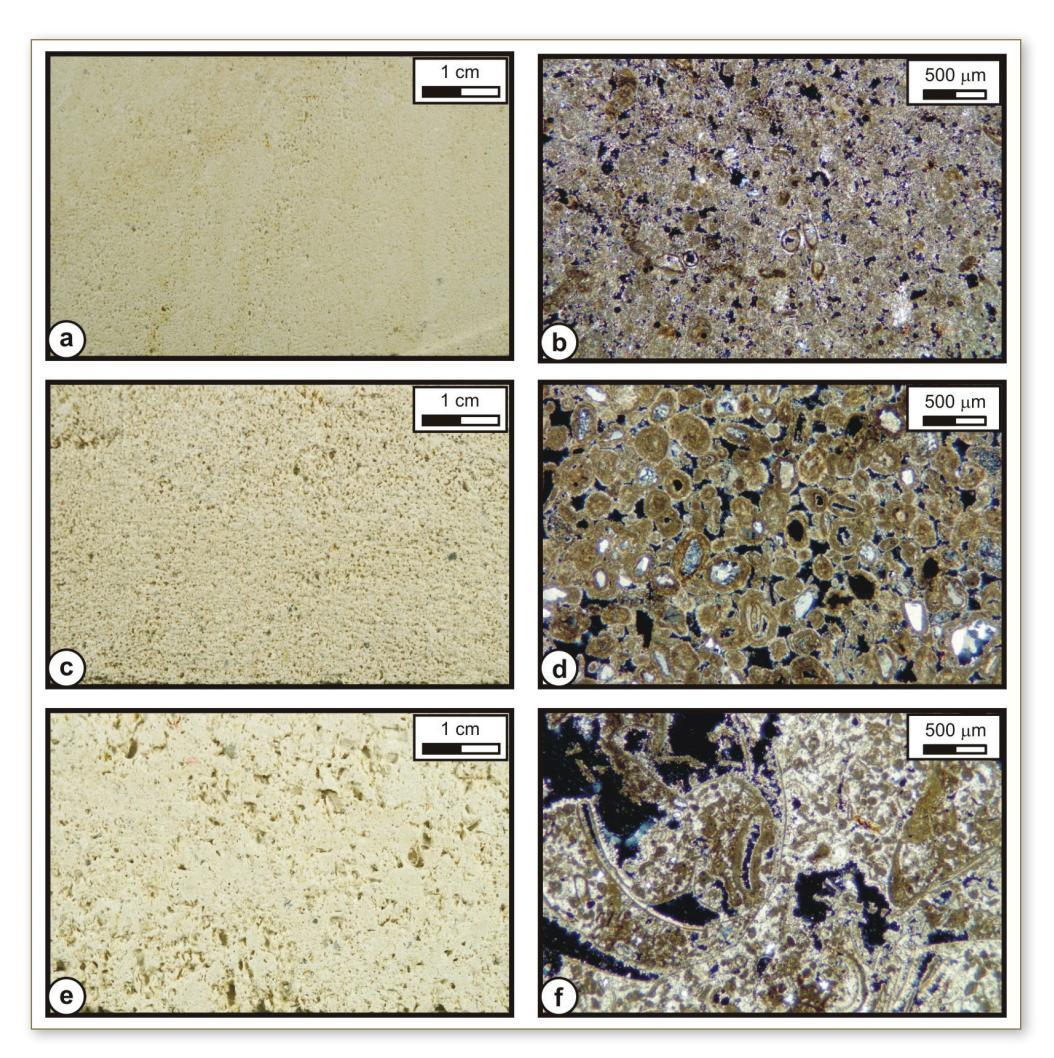
7.1. ábra
 A vizsgált kőzettípusok makroszkópos és polarizációs mikroszkópi képe:
 a-b) finomszemű, c-d) középszemű, e-f) durvaszemű

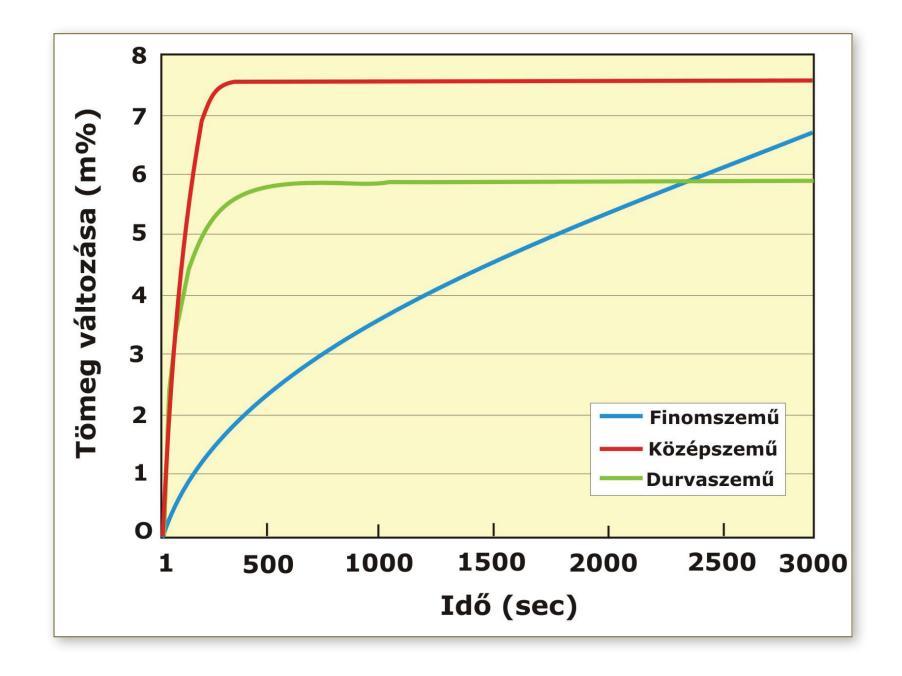
7.5. ábra A finom-, a közép- és a durvaszemű durva mészkő kapilláris vízfelvétele

A három vizsgált mészkőváltozat kapilláris vízfelvétele is igen eltérő képet mutat (*Pápay és Török 2008, 2010*). A leggyorsabb vízfelvétele a középszemű változatnak van, míg a finomszemű változat, a másik változatokhoz képest, lassú vízfelvételt mutat (**7.5. ábra**).

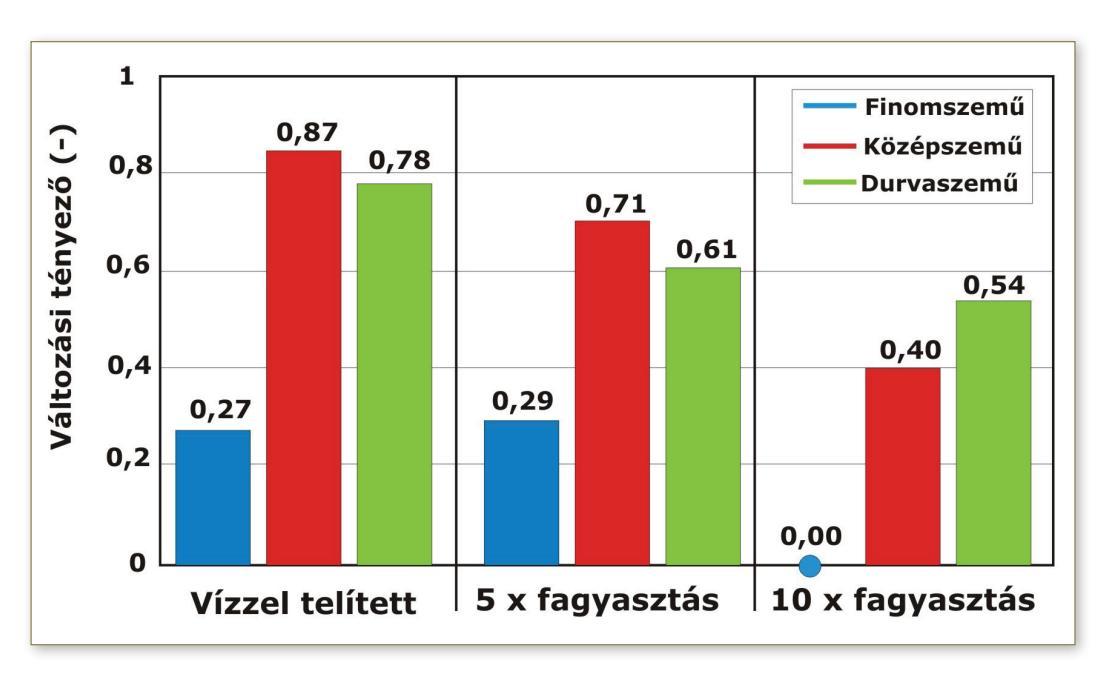
```
7.6. ábra
A finom-, a közép- és a durvaszemű sóskúti durva mészkövek
időállósági elemzése a nyomószilárdságok változási tényezője alapján (Pápay és Török 2006a)
```

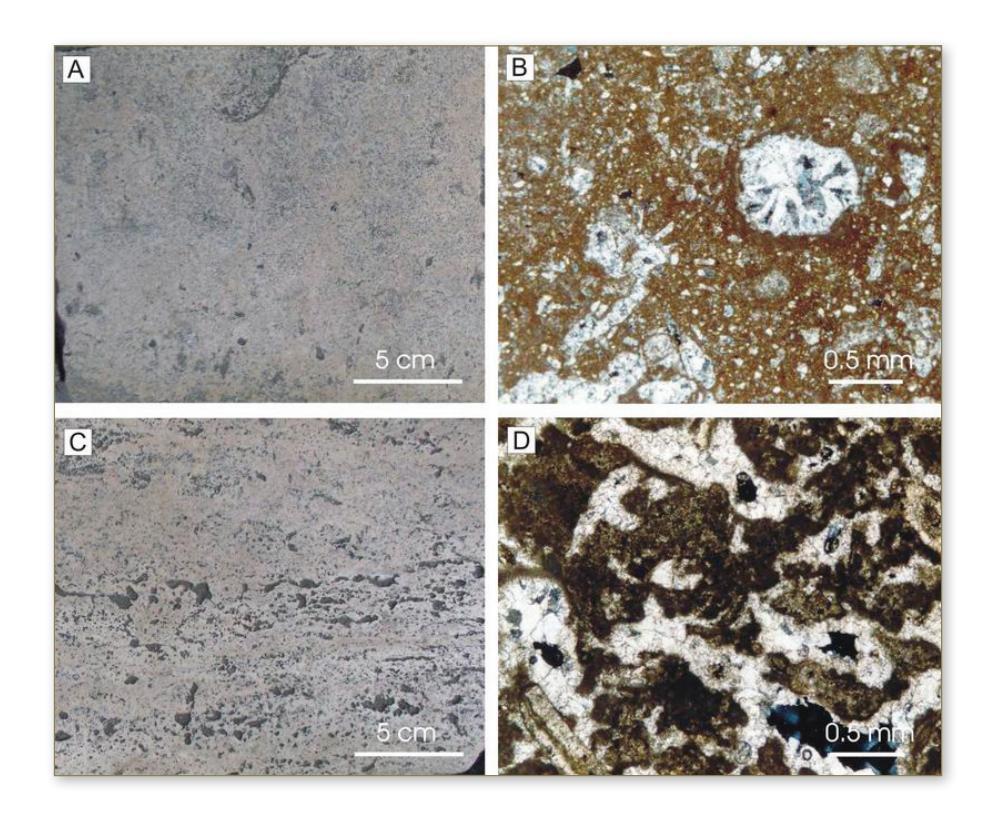
7.7. ábra A vizsgált édesvízi mészkő-típusok makroszkópos és polarizációs mikroszkópi képe: **a-b**) mikroporózus, **c-d**) laminált
A két fő típus póruseloszlás elemzése (**7.8. ábra, 7.9. ábra**) azt mutatja, hogy a laminált édesvízi mészkőnek valamivel nagyobb a porozitása, de a pórusok a mikropórus tartományba esnek. Fontos kiemelni, hogy a **7.8. ábrán** és a **7.9. ábrán** bemutatott póruseloszlás meghatározása higanyos poroziméterrel történt, amely a kisméretű pórustartományokban mér jól. A nagyméretű pórusok egy része ezzel a módszerrel nem mérhető, ezért a **7.5. táblázatban** megadott porozitás-érték, amelyet vízfelvétellel határoztunk meg, az a jellemzőbb és abszolút értékben nagyobb számérték.

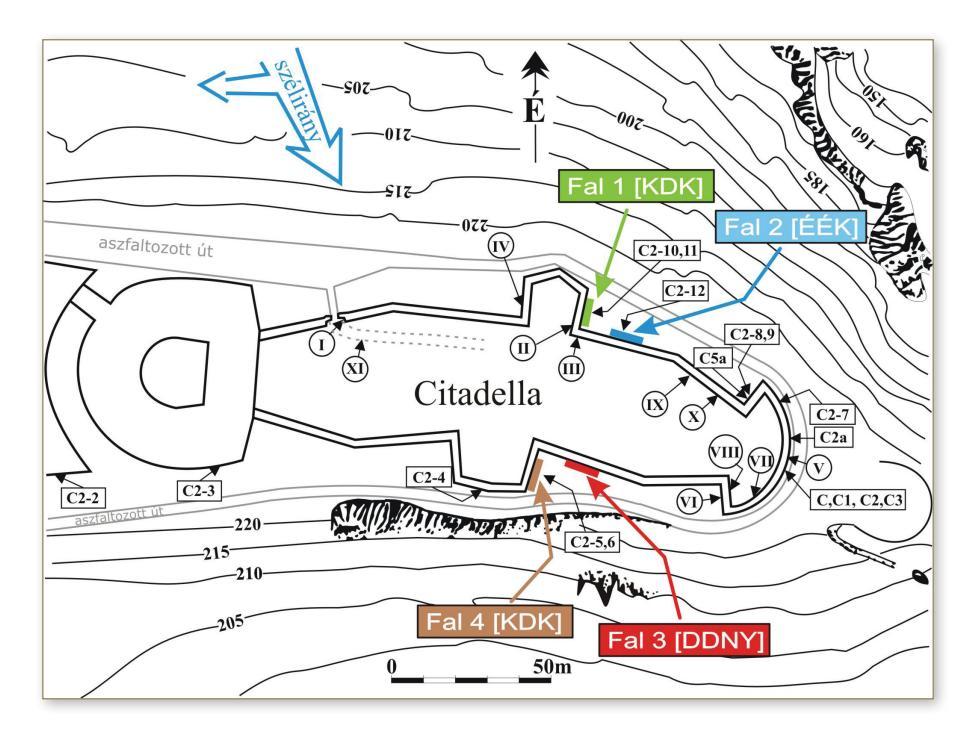
8.1. ábra A Citadella térképezett falszakaszai és a mintavételi helyek (betű- és számkódokkal jelölve, **8.2. táblázat**)

Az épület É-i, K-i és D-i falszakaszait vizsgáltuk **(8.1.** *ábra***)**. A K-i fal térképezésével és mintázásával még a felújítás és a kőcsere előtt végeztünk. Összesen több mint 440 m²-nyi falfelület elemzése készült el **(8.1.** *táblázat***)**. A falfelületekről több mint 40 mintát vettünk **(8.2.** *táblázat***)**.

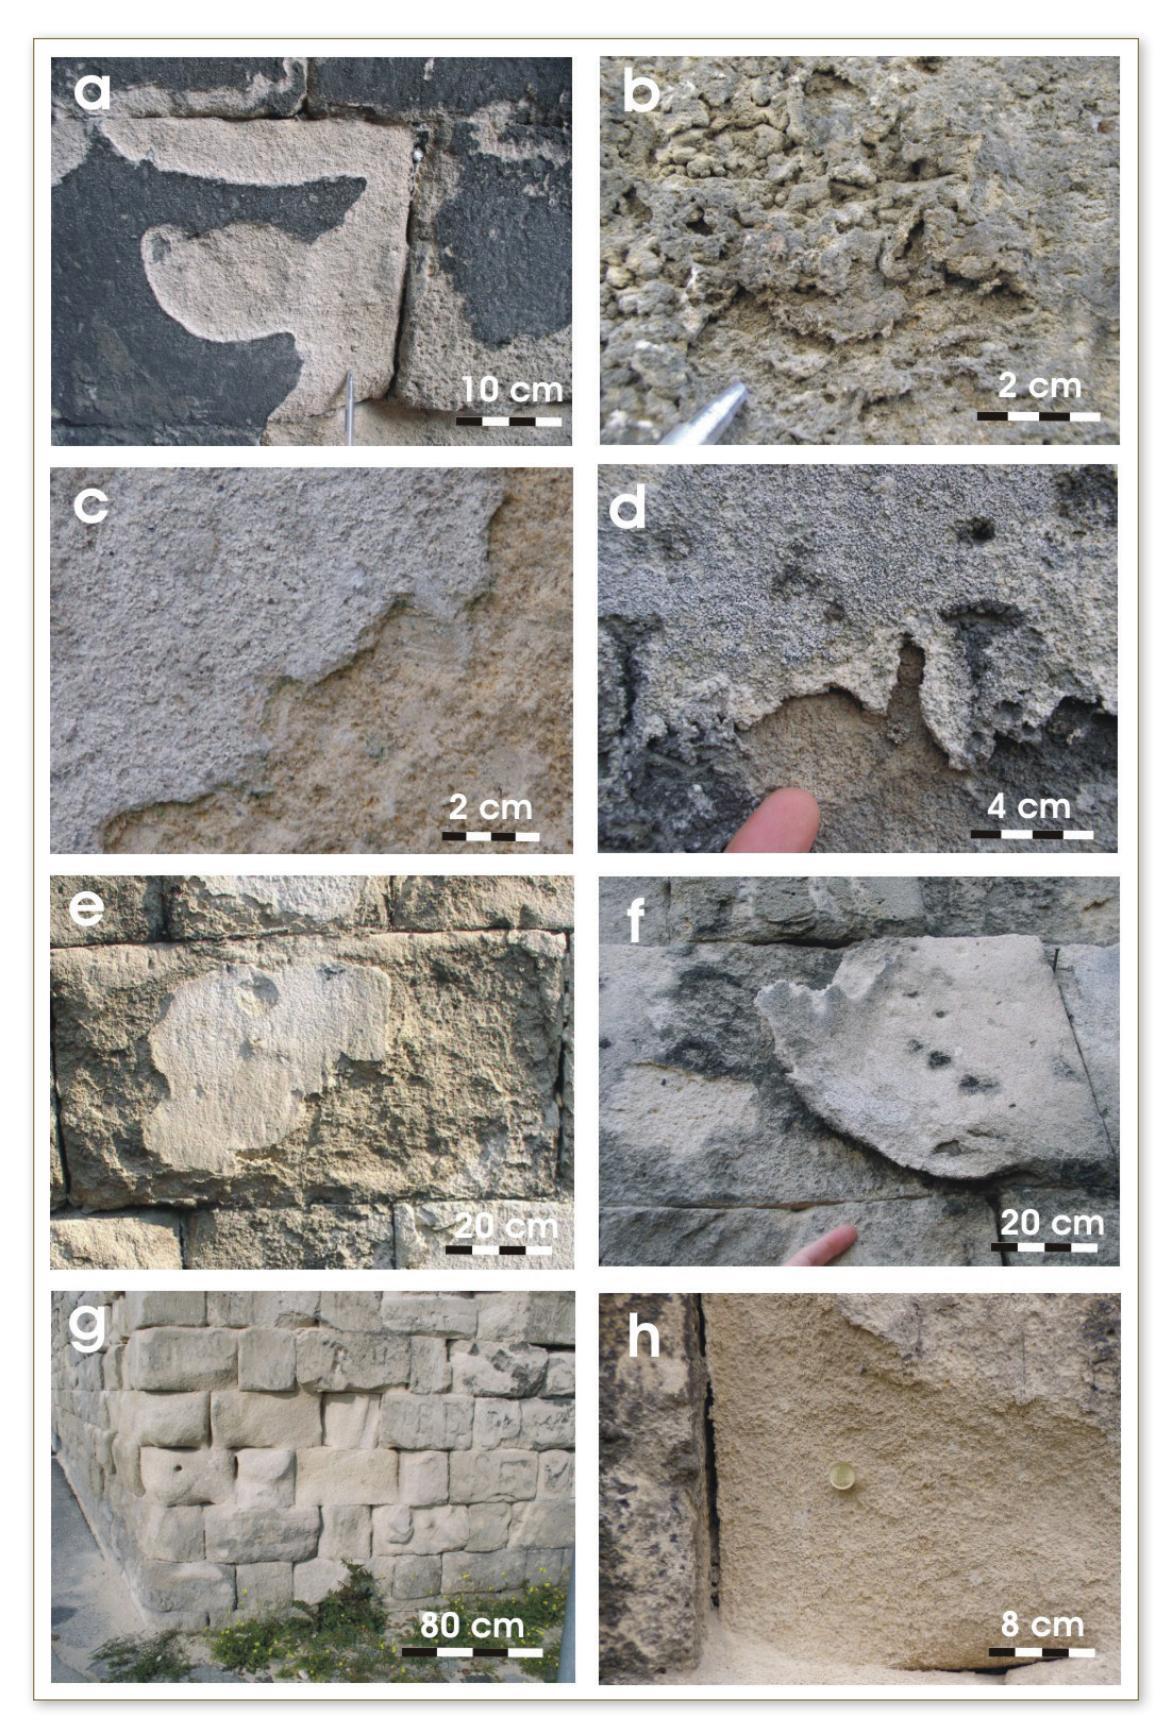
8.2. ábra

A Citadella falán látható leggyakoribb mállás formák: a) fekete sík kéreg, b) fekete gömbös kéreg, c) vékony fehér kéreg, d) leváló vékony fehér kéreg, e) vastag, körkörösen leváló fehér sík kéreg, f) felpúposodó peremű vastag fehér kéreg, g) élek lekerekedése szemcsekipergés miatt, h) szemcsekipergés

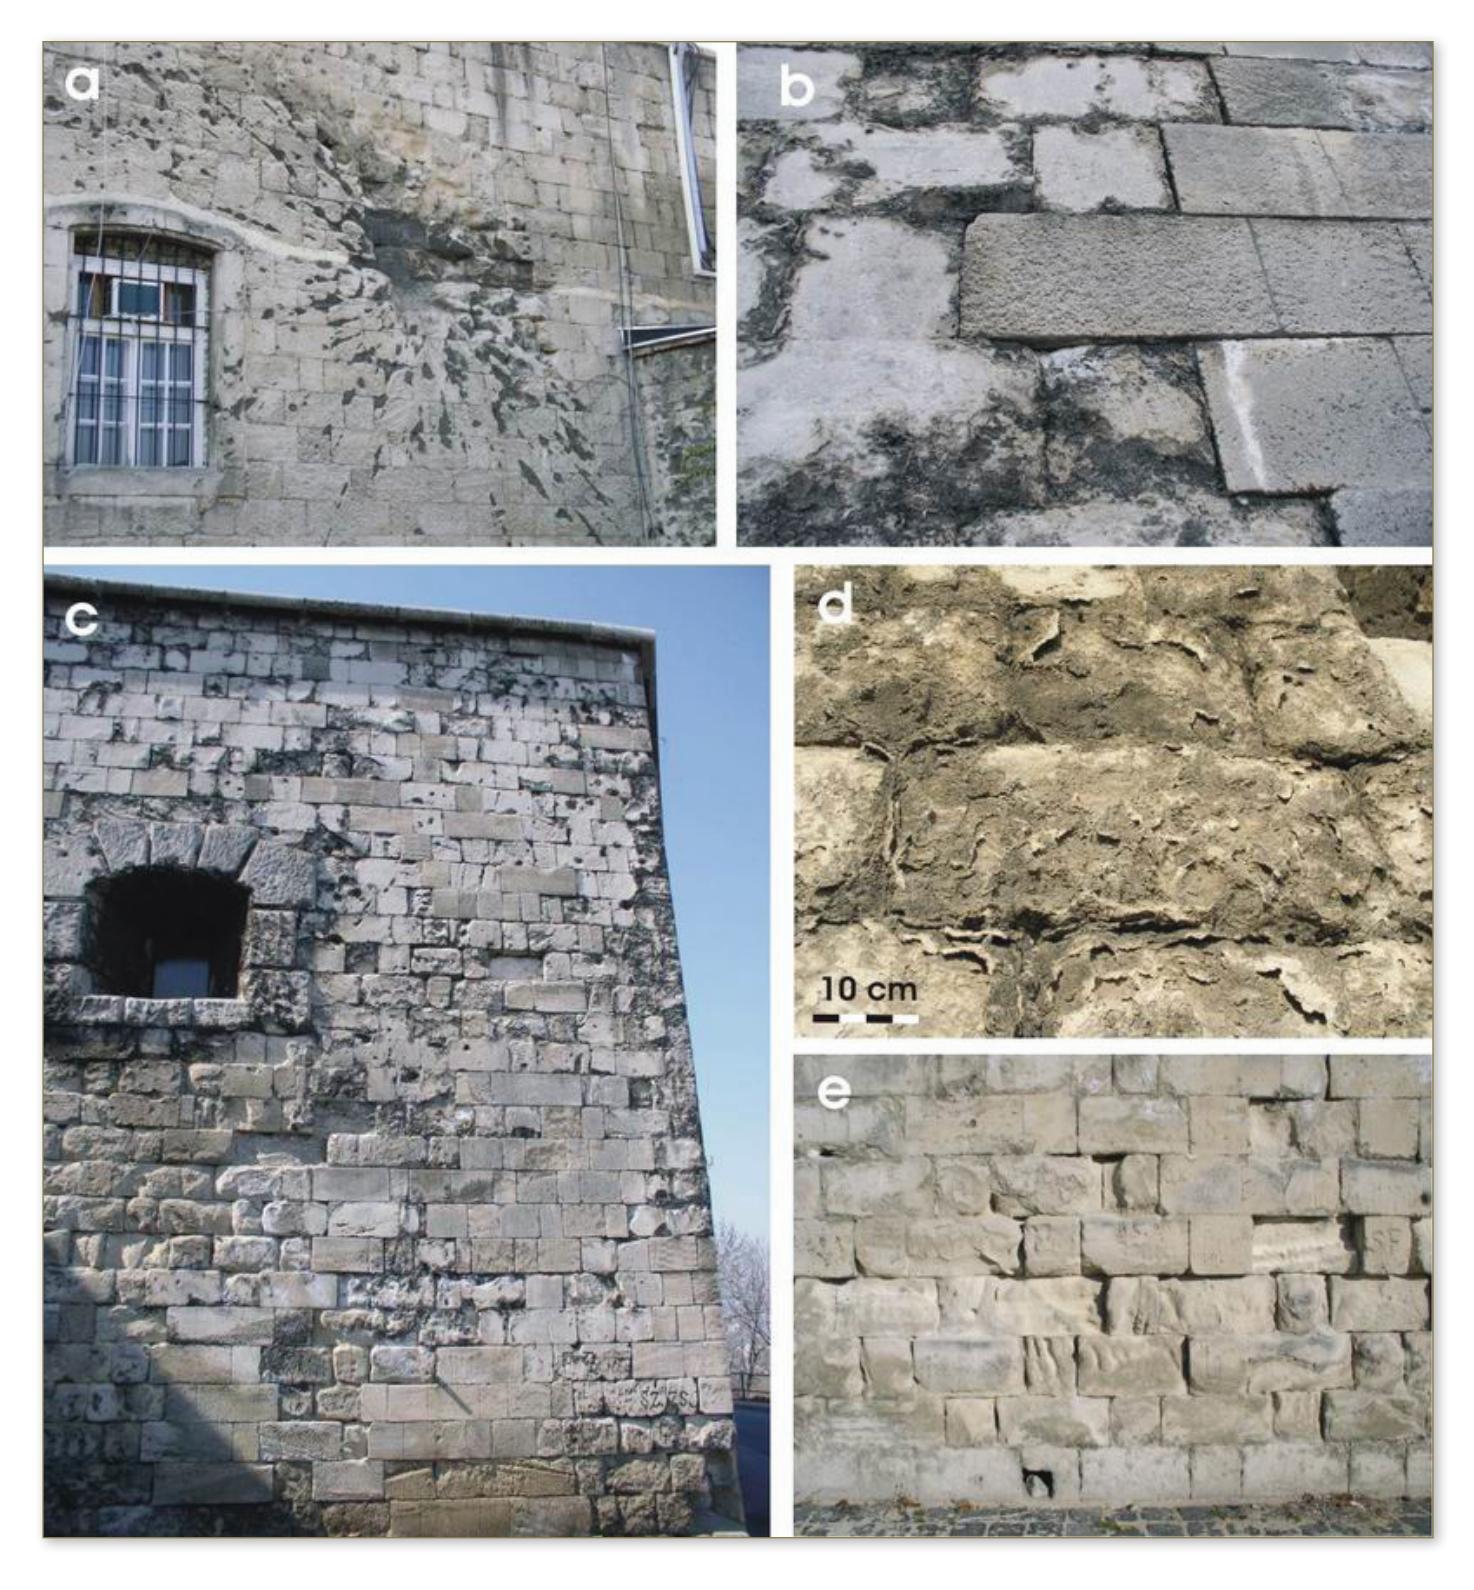
8.3. ábra

A Citadella falán látható összetett mállási jelenségek: a) golyónyomokban kialakult fekete mállási kéreg, b) kőcsere mellett fekete mállási kéreg képződése és intenzívebbé váló kéregleválás, c) fehér mállási kéreggel borított, több helyen levált kéreggel jellemezhető, erősen pusztuló hátráló kőfelület és részleges kőcsere korábbi belövések helyén, d) többszörös mállási kéreg, képződés és leválás, e) szemcsekipergéses mállás miatti intenzív kőzetpusztulás

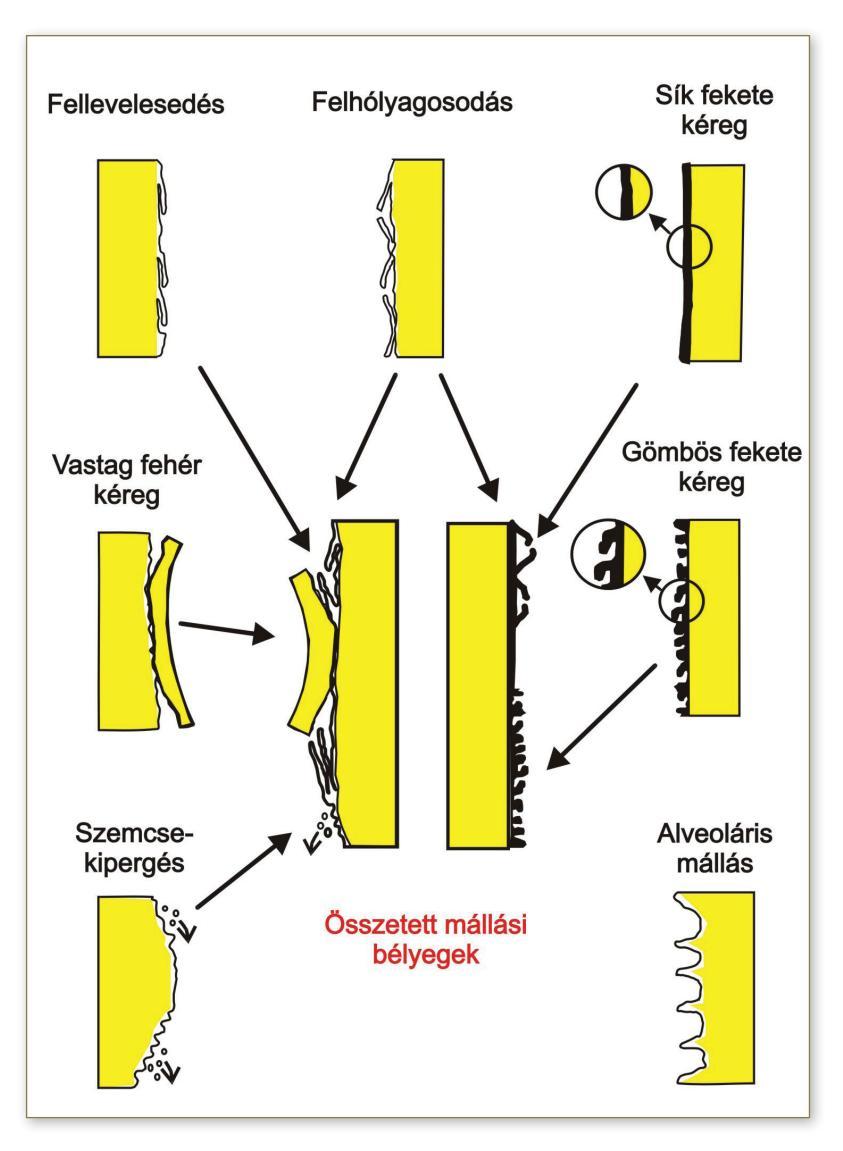
8.4. ábra A durva mészkövön kialakuló leggyakoribb mállási formák és ezek kombinációjával létrejövő összetett mállási formák

Fontos kiemelni, hogy egy adott kőelemen a **mállási formák kombinálódhatnak** is, azaz több forma egyszerre jelentkezik, ami térben és időben is változhat *(8.4. ábra)*. Meg lehetett különböztetni elsődleges, másodlagos, harmadlagos kérgeket is. A többgenerációs kérgek képződésének "előfeltétele" a kéreg leválás. A másodlagos kéreg akkor keletkezik, amikor az elsődleges kéreg leválik és alatta újabb kéreg alakul ki. A folyamat több cikluson át is tarthat, így többszörös, akár harmadlagos és helyenként negyedleges kéreg is kialakulhat.

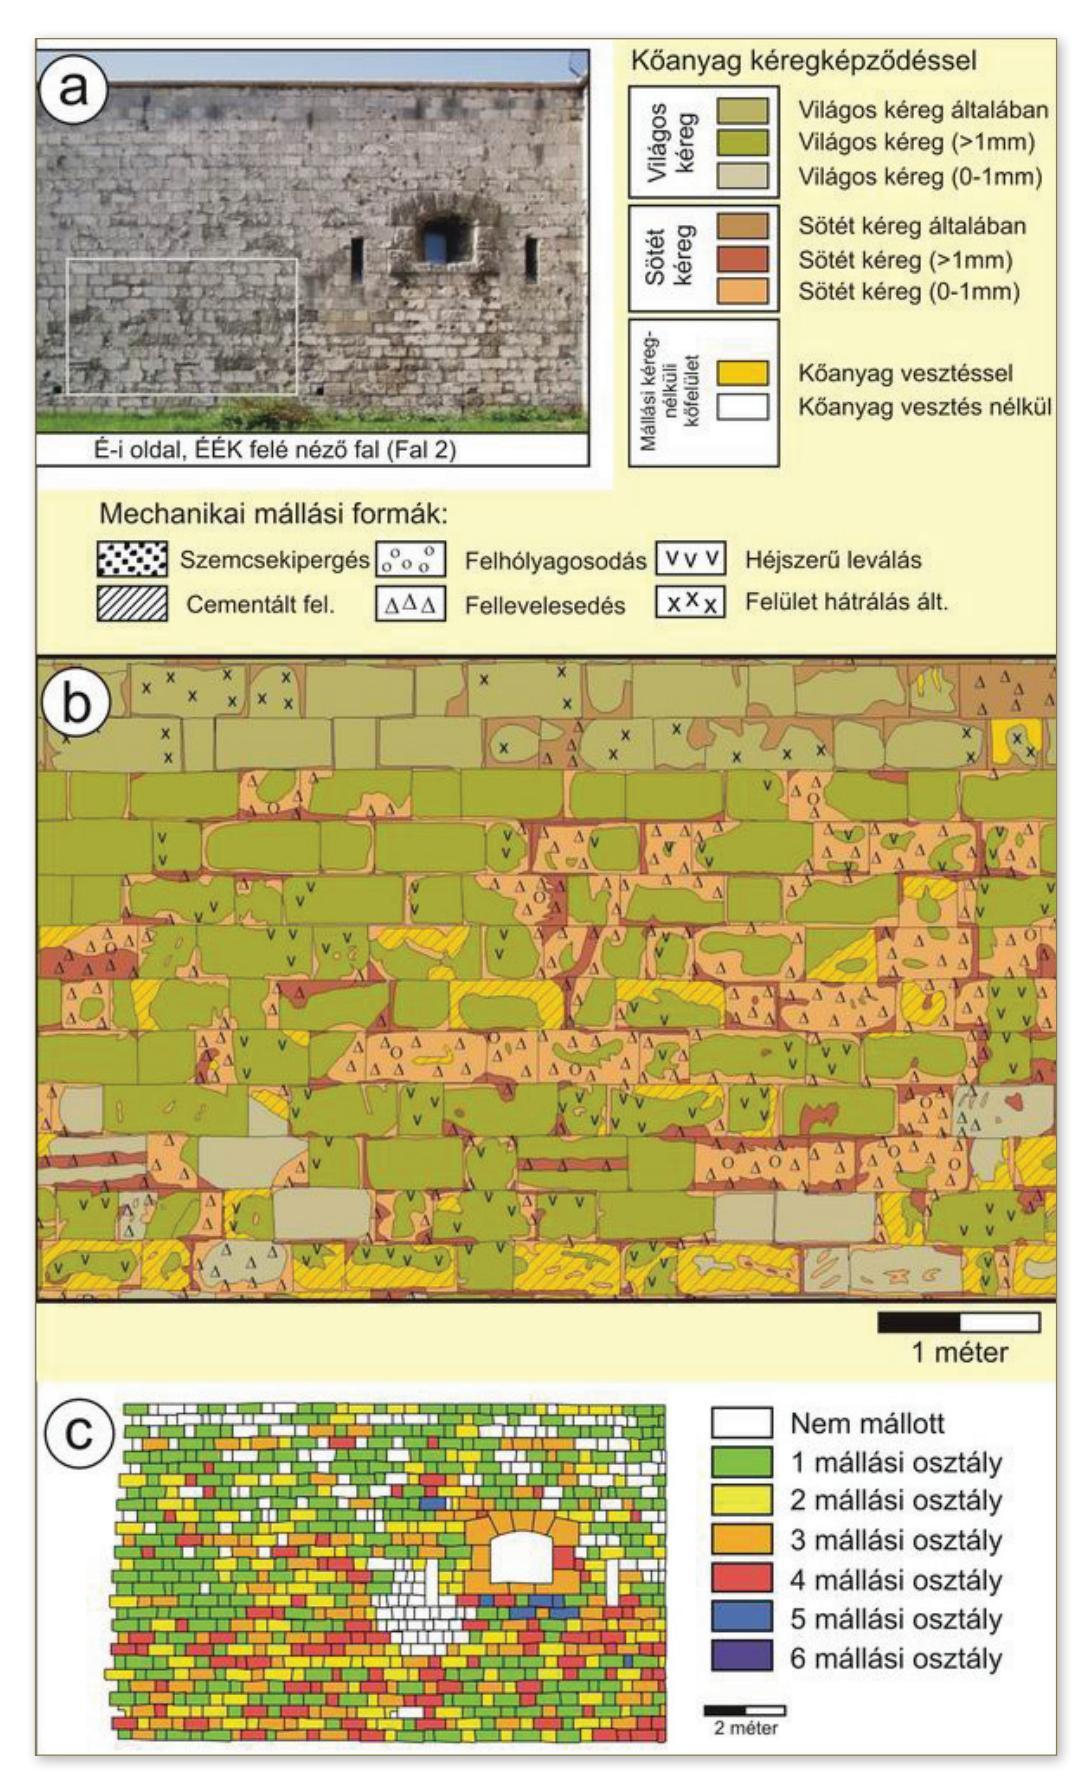
8.6. ábra A Citadella É-ra néző falának (Fal 2) elemzése: a) a fal fényképe, b) fénykép részletét (fehér keret a képen) bemutató mállási térkép, c) a vizsgált falszakasz mállási kategória szerinti térképe

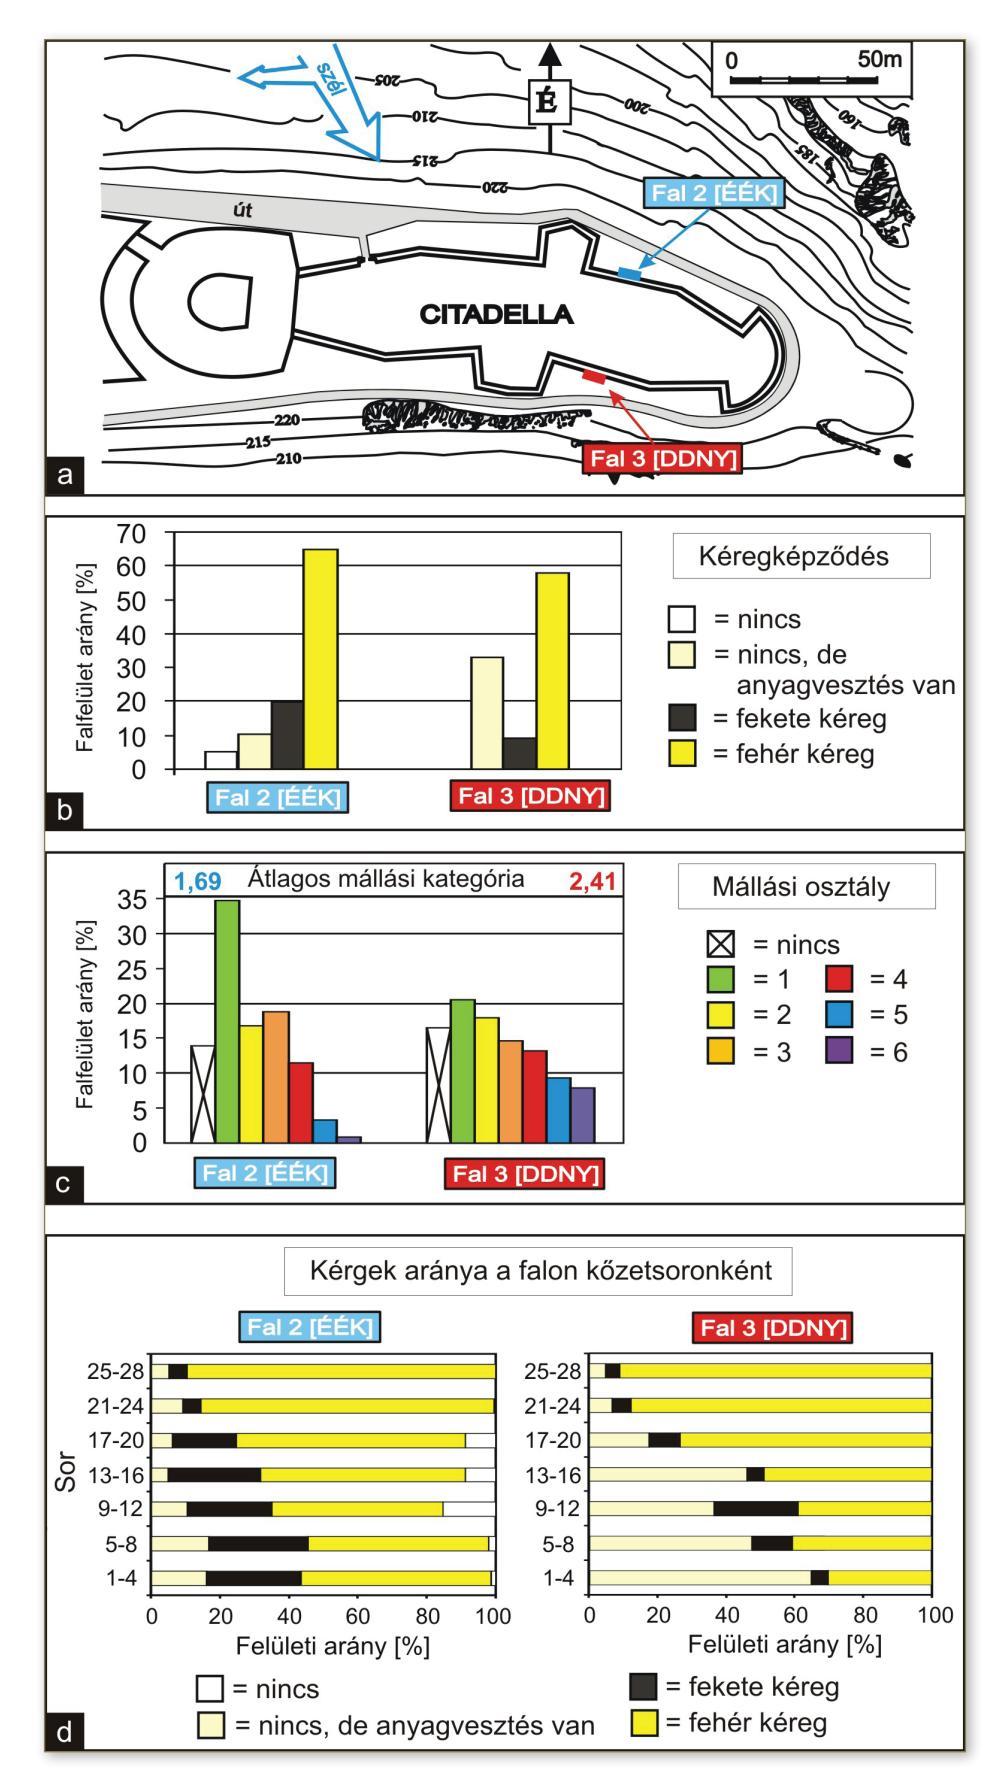
8.8. ábra

A Citadella É-ra (Fal 2) és D-re (Fal 3) néző falának összehasonlító mállási elemzése:
a) a falak elhelyezkedése, b) Fekete és fehér kérgek aránya, c) mállási osztályok gyakorisága,
d) a fekete és fehér kérgek aránya négy kőkiosztás soronként

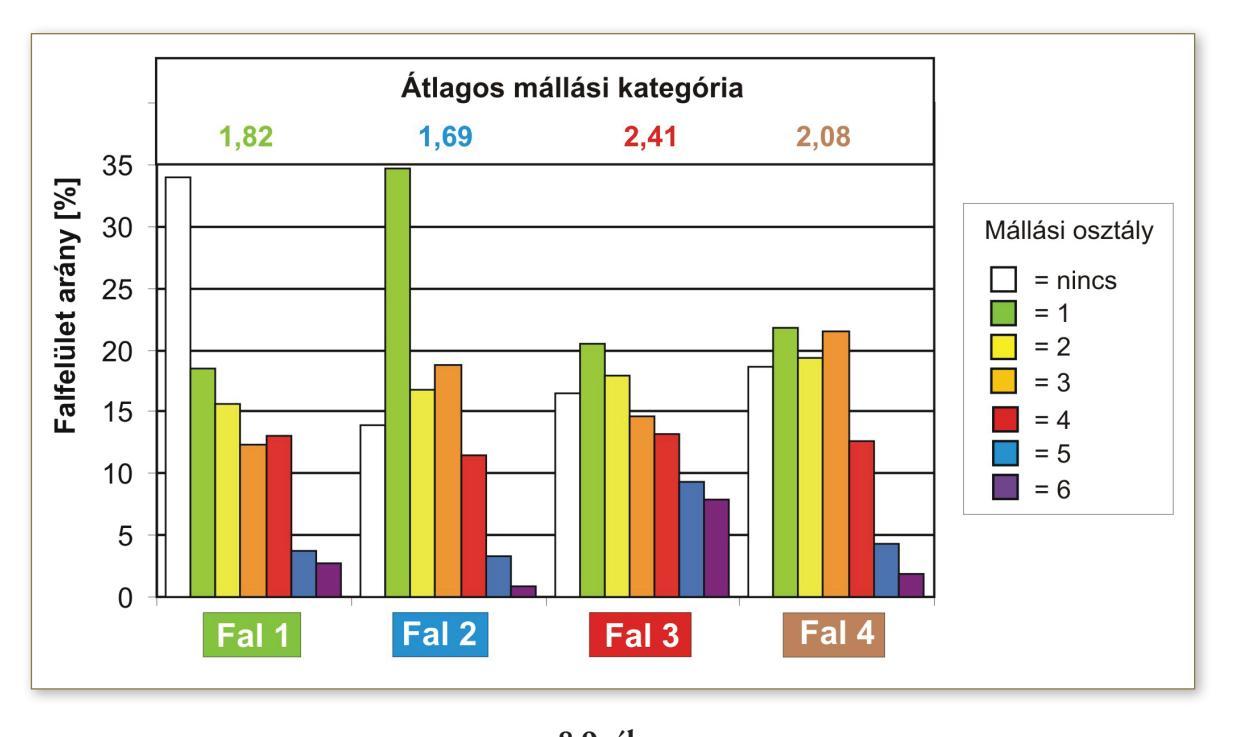
8.9. ábra A Citadella falain az egyes mállási osztályok gyakorisága és a mállási osztályba sorolás átlaga
