Mészkő műemlékek kőanyagának mállása

MTA doktori értekezés

Török Ákos

Budapest 2011

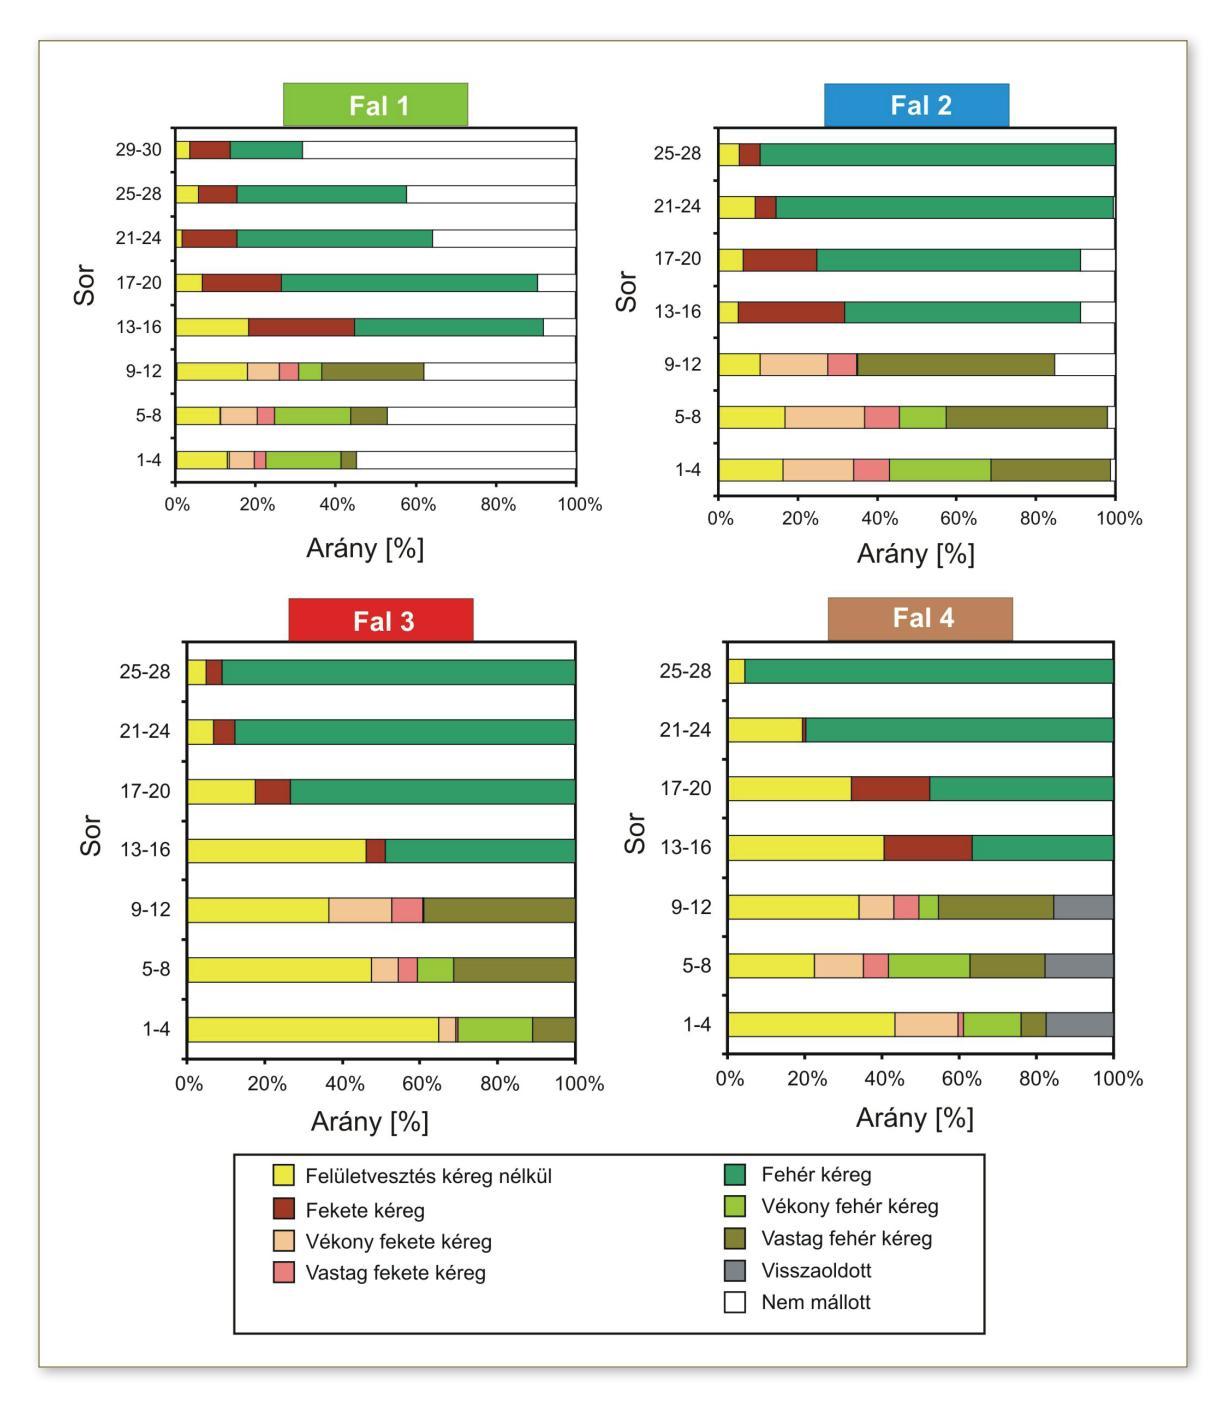
8.11. ábra A Citadella falain az egyes mállási formák gyakorisága négy kőkiosztás soronként ábrázolva

A **mállási formák gyakoriságát** ábrázolva feltűnik, hogy a D-i falakon (Fal 3 és Fal 4) az alsó sorokban a felületvesztéses mechanikai mállási formák gyakoriak *(8.11. ábra)*. A mállási kérgek közül a fehér kéreg dominál ezeken a falakon, de a fekete kéreg is megjelenik. Az É-i oldalon található falakon (Fal 1 és Fal 2) szintén a fehér kéreggel jellemezhető mállási formák uralkodnak, de meglepő módon a fekete kérgek aránya is jelentős. Ezeken a falszakaszokon jelentős anyagvesztéssel járó mállás nem jelentkezik, azaz a felületvesztés aránya jóval kisebb, mint a D-i falakon.

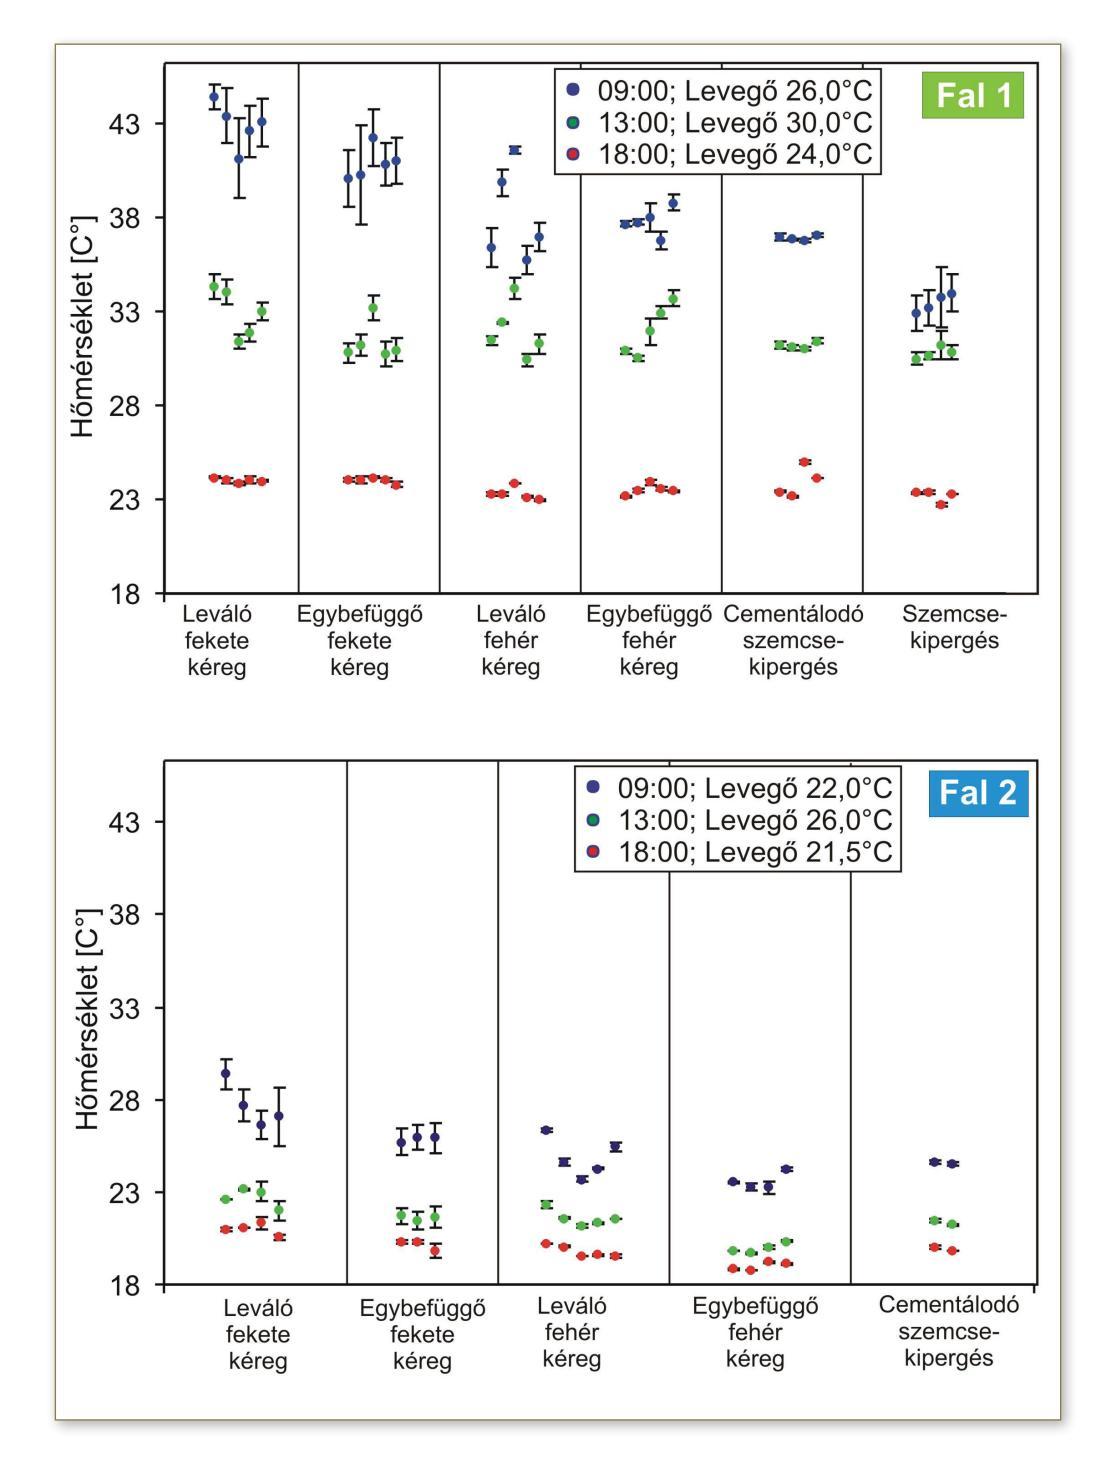
8.12.a. ábra A mállási formák felületi hőmérséklete a Citadella É-i falán a reggeli órákban, dél körül és este

A nyári hőmérsékletmérés alapján kitűnik, hogy a levegőhöz képest az É-i oldal falai (Fal 1 és Fal 2) a reggeli órákban sokkal melegebb, mint a déli órákban *(8.12.a. ábra)*. Ezzel szemben a D-i oldalon található falszakaszok közül a délre néző falon (Fal 3) a maximum kőfelület-hőmérséklet a déli órák körül mérhető. A D-i oldalon található K-re néző falon (Fal 4) az É-i falakkal megegyezően a legmagasabb hőmérsékletet a reggeli órákban lehet mérni. Az esti órákra, mire a nap már nem süti a falakat, a kőfelületek hőmérséklete beáll, és közel megegyezik a légkör hőmérsékletével (piros jelek a *8.12.b. ábrán*).

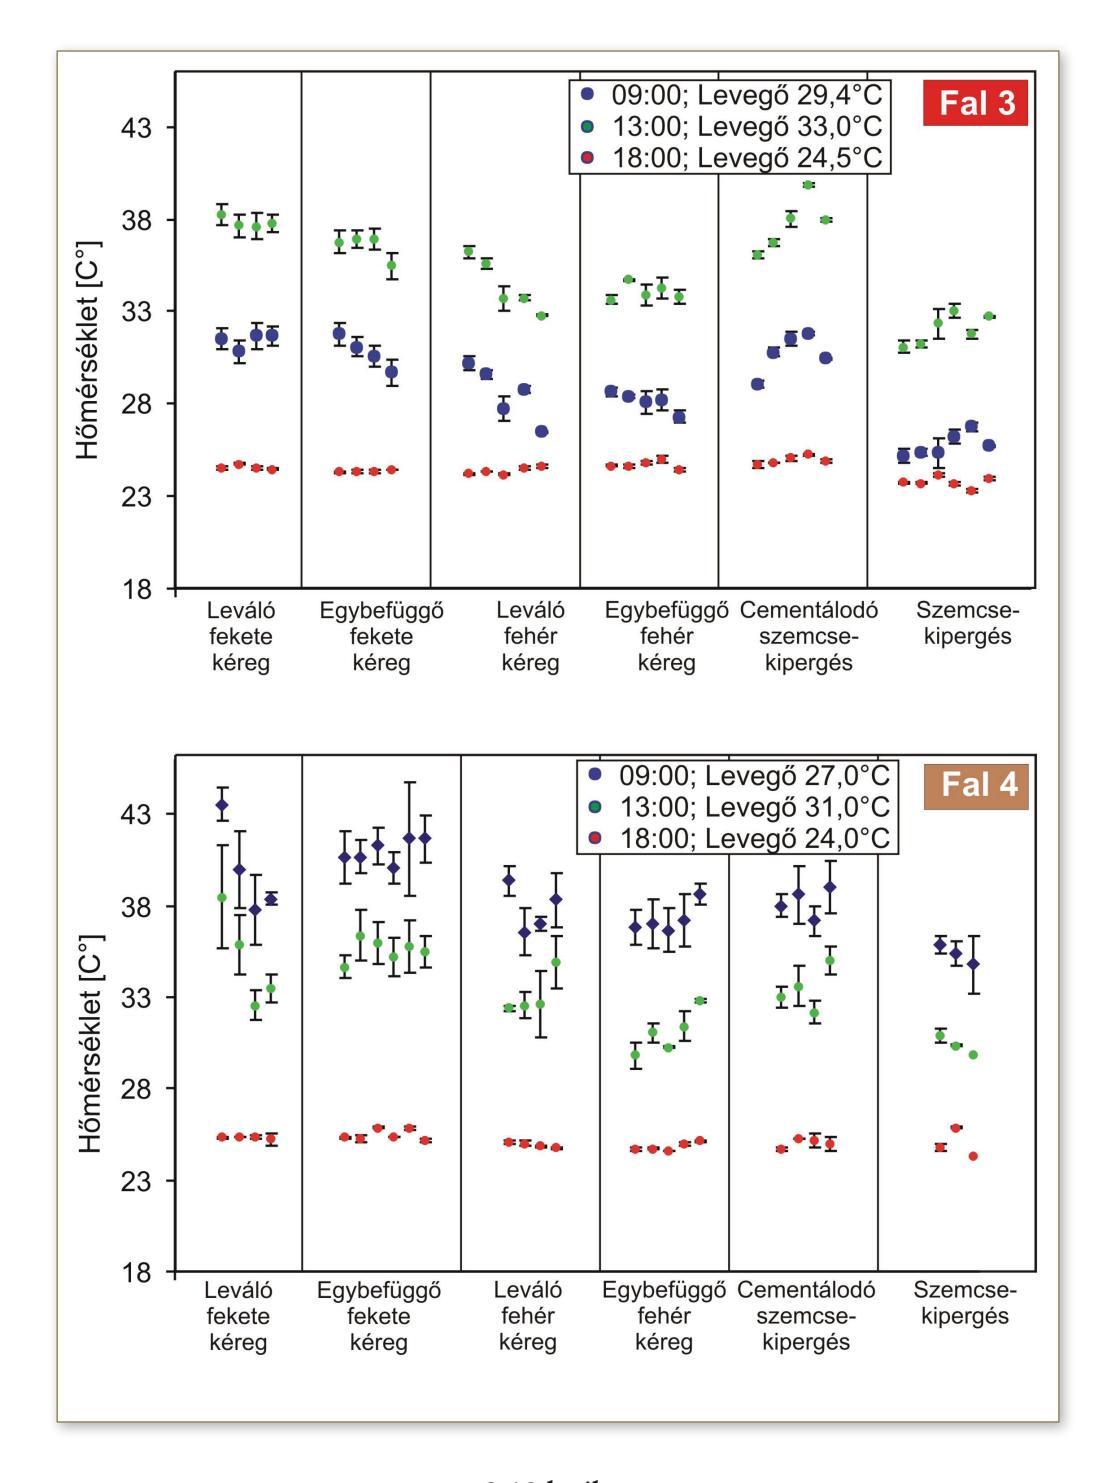
A várakozásoknak megfelelően a fekete kérgek hőmérséklete magasabb, mint a fehér kérgeké. Ki kell emelni, hogy egy meleg nyári napon még az É-i falon is a 26°C-os léghőmérséklet mellett akár 20°C-kal nagyobb felületi hőmérséklet mérhető a fekete kérgeken már a reggeli, de napos órákban *(8.12.a. ábra)*. Nyáron a napi hőmérsékletkülönbség egy adott kőfelületen meghaladhatja a 25°C-ot is, de esetenként 30°C-ot is eléri. Az É-i oldalon található (Fal 1) és a D-i oldalon található (Fal 4), egyaránt K-re néző falat összevetve jól látszik, hogy a két falon az egyes mállási formák felületi hőmérséklete nagyon hasonlóan alakul a napszakokban.

8.12.b. ábra A mállási formák felületi hőmérséklete a Citadella D-i falán a reggeli órákban, dél körül és este

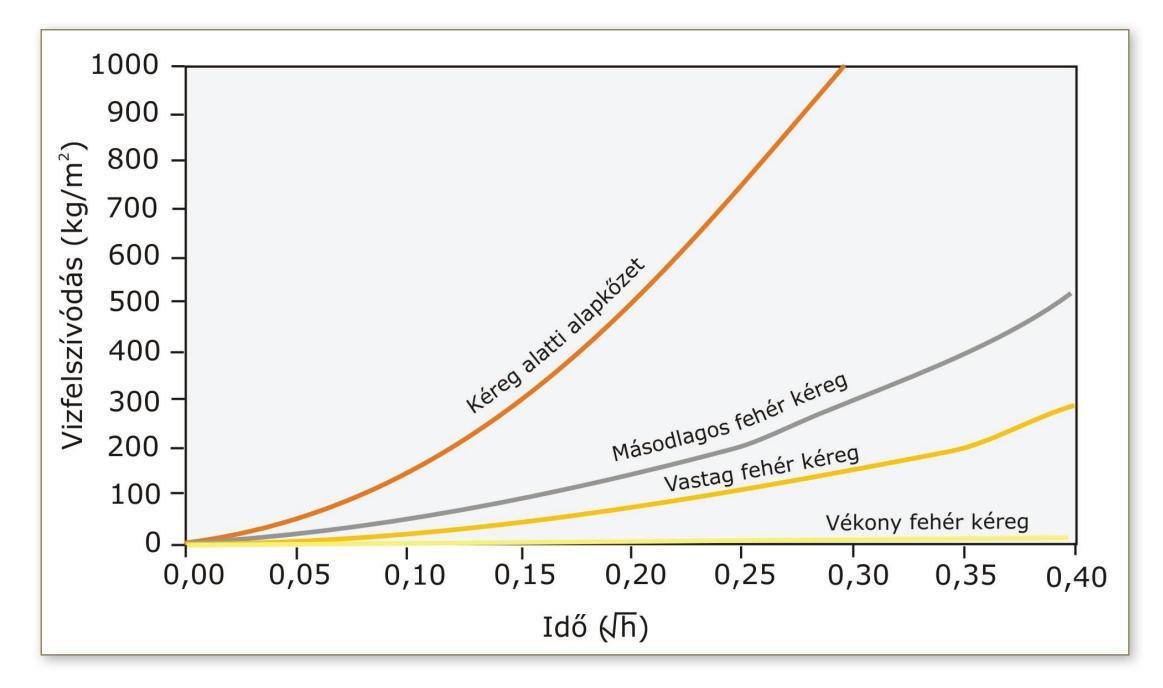
8.13. ábra A fehér mállási kérgek és a kérgek alatti alapkőzet vízfelvétele

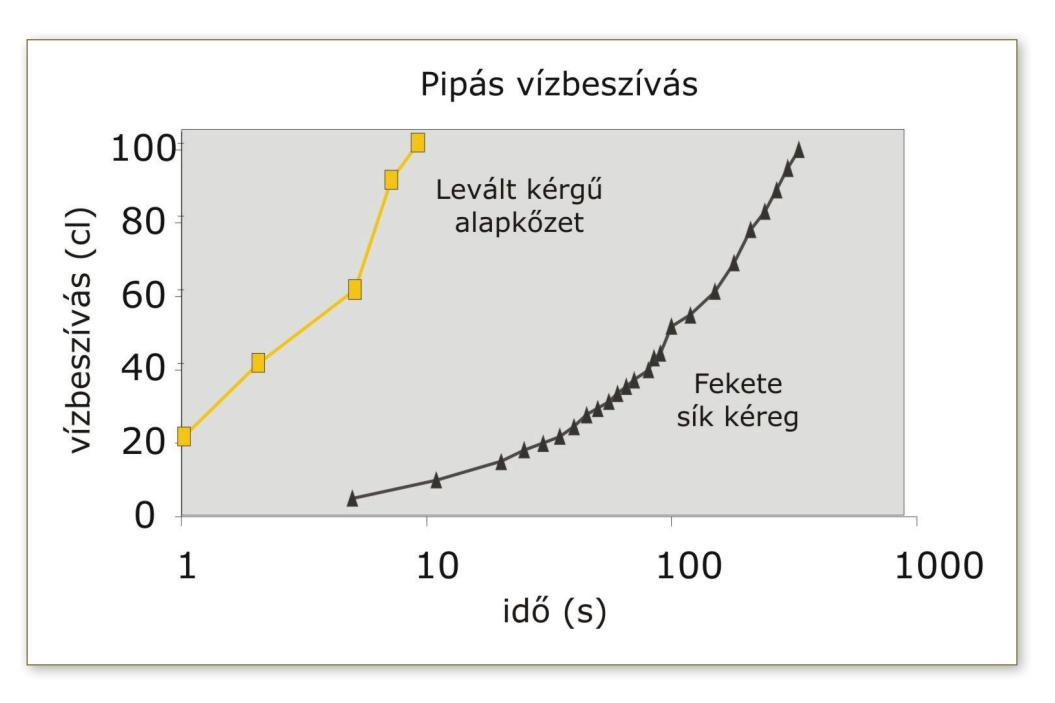
8.14. ábra A fekete mállási kéreg és az alapkőzet vízfelvétele

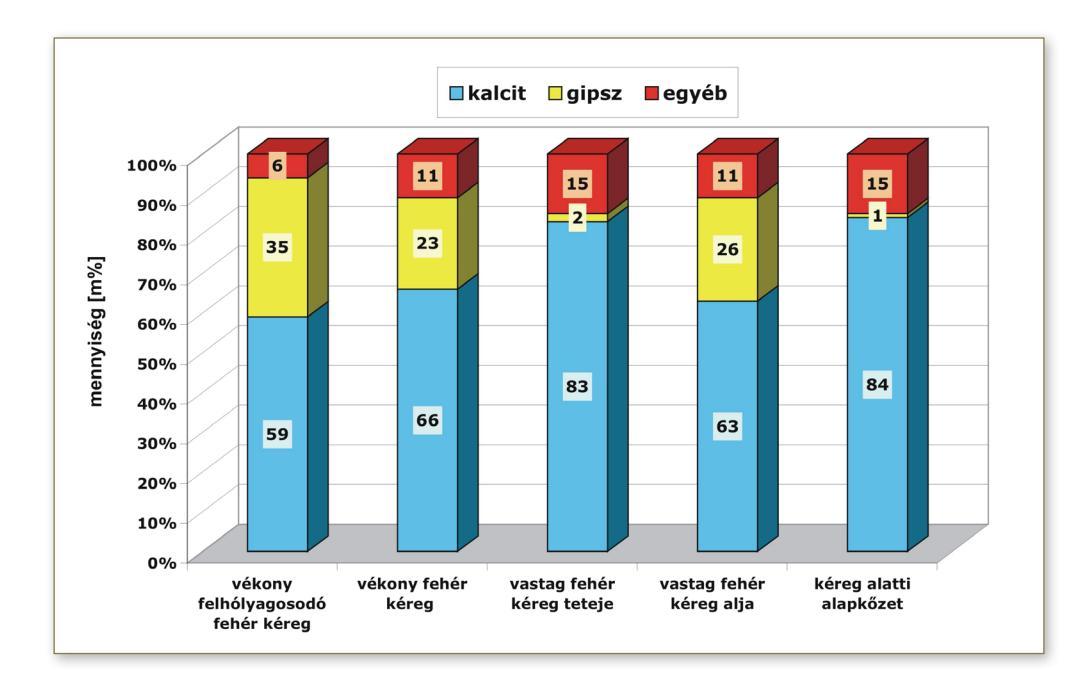
8.16. ábra A fehér kérgek és az alattuk található alapkőzet gipsz, kalcit és egyéb kőzetalkotó tartalma (egyéb: kvarc, földpát, ritkán dolomit, agyagásványok és szerves szén)

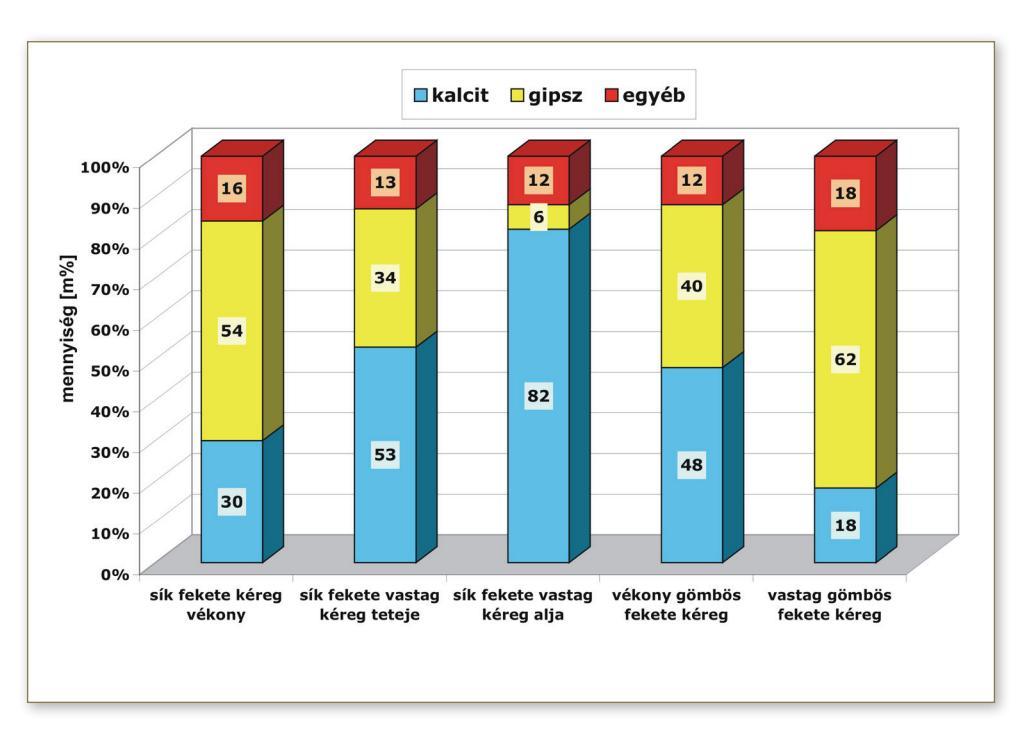
8.20. ábra A fekete kérgek gipsz, kalcit és egyéb kőzetalkotó tartalma (egyéb: kvarc, földpát, ritkán dolomit, agyagásványok és szerves szén)

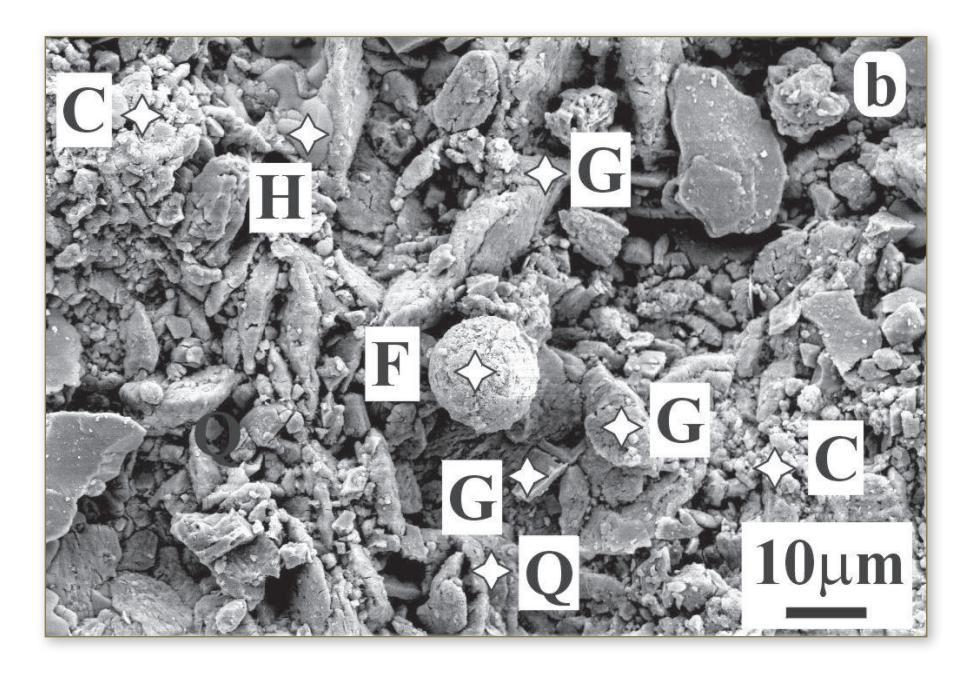
8.22. ábra

Sík fekete kéreg egyenetlen felületen kalcit- (C) és gipszkristályok (G) együttese mellett ülepedő porból származó szögletes apró kvarcszemcsék (Q) és antropogén eredetű szilícium-dús pernye (F), valamint nyomokban nátrium-klorid (H) (pásztázó elektronmikroszkópos felvétel)

A sík fekete kéreg felületeken a kéregbe beépülve szilícium-dús pernyéket, kisméretű kvarckristályokat és szerves eredetű szemcséket is láthatunk *(8.22. ábra)*. Amikor a fekete sík kéreg mechanikai mállása megkezdődik, akkor gyakran felhólyagosodik a felülete. Az ilyen felületeken a szálas-tűs gipszkristályok is megjelennek *(8.23. ábra)*.

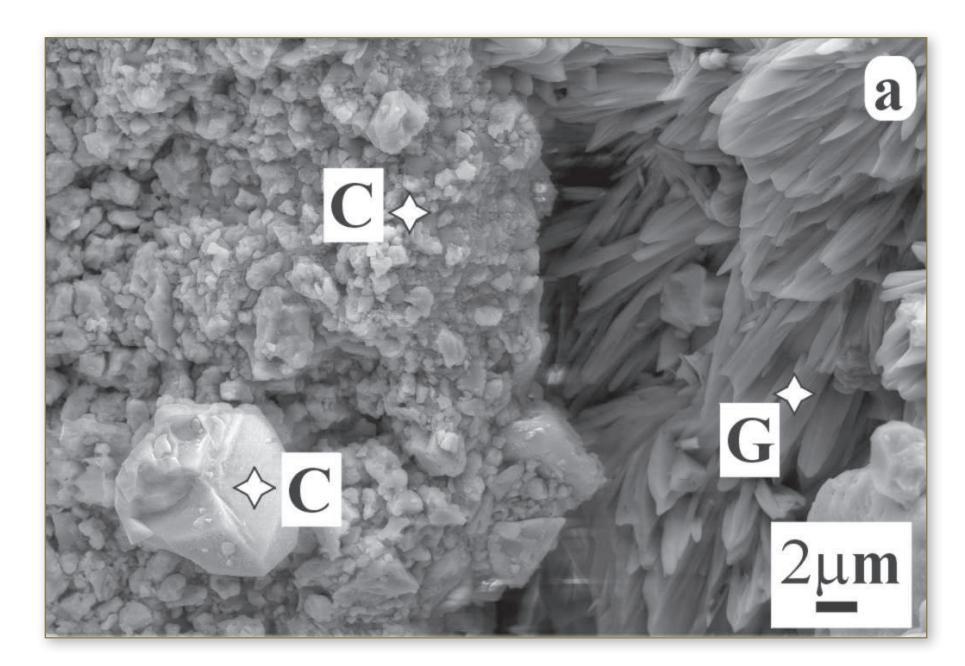
8.23. ábra Felhólyagosodó, sík fekete kéreg felületén rostos gipsz **(G)**, a kéreg alatti egyenetlen felületen pedig kalcitkristályok **(C)** (pásztázó elektronmikroszkópos felvétel)

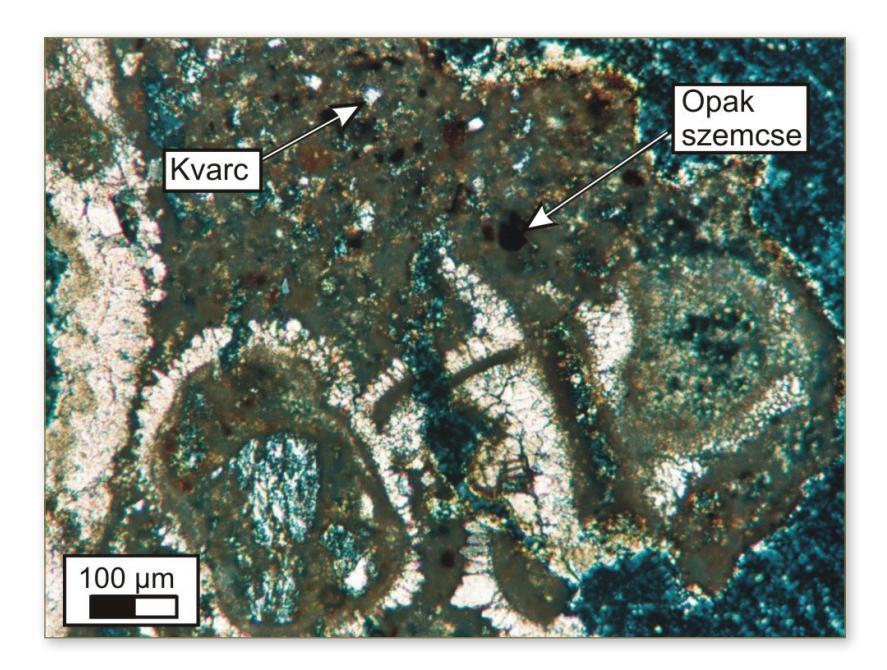
8.24. ábra

Vékony fekete gömbös kéregben kőzetliszt méretű kvarcszemcsék, opakásványok és szervesanyag-dús összetevők. A kéregben csak nagyon kevés a mikro-repedés (polarizációs mikroszkópos felvétel)

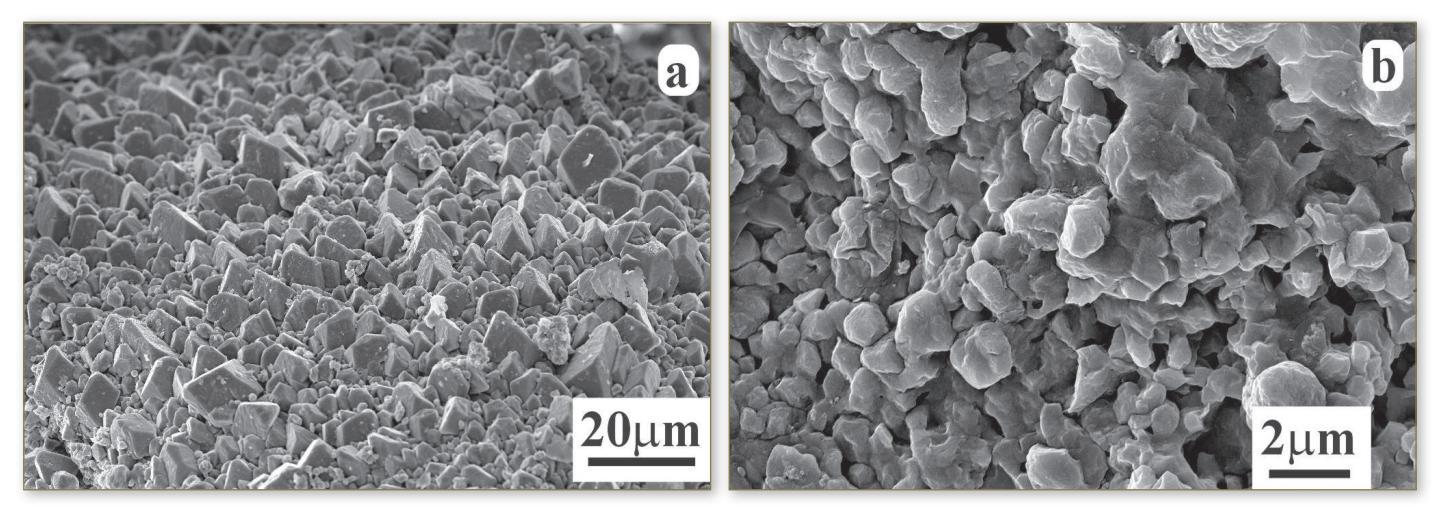
8.28. ábra

Frissen eltávolított kéreg alatti kőfelületen idiomorf kalcit kristályok **(a)**, és a hosszabb ideje kitett és kéreg nélkül maradt felületen visszaoldott, legömbölyített felületű kalcit kristályok láthatók **(b)** (pásztázó elektronmikroszkópos felvételek)

Az alapkőzet, amennyiben friss törési felületen vagy frissen levált kéreg alatti részét vizsgáljuk, idiomorf kalcit kristályokból áll, de a régebben kérgüket vesztett felületen visszaoldott kristályokat találunk **(8.28. ábra)**.

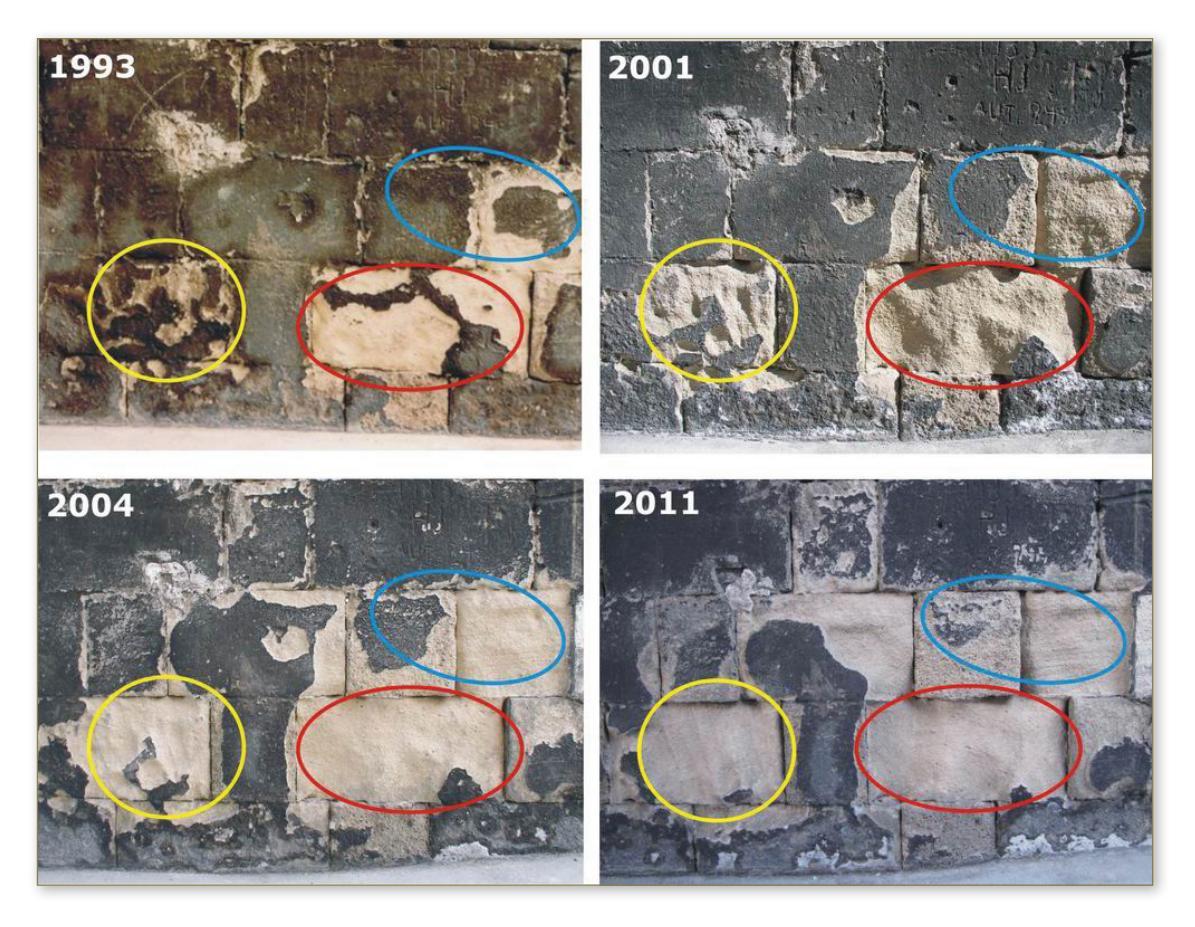
8.29. ábra A Citadella egy adott védett falának (kapubejáró) 18 éves mállása. A bekarikázott zónák jelzik a fekete kéreg leválását és a világos alapkőzet előbukkanását

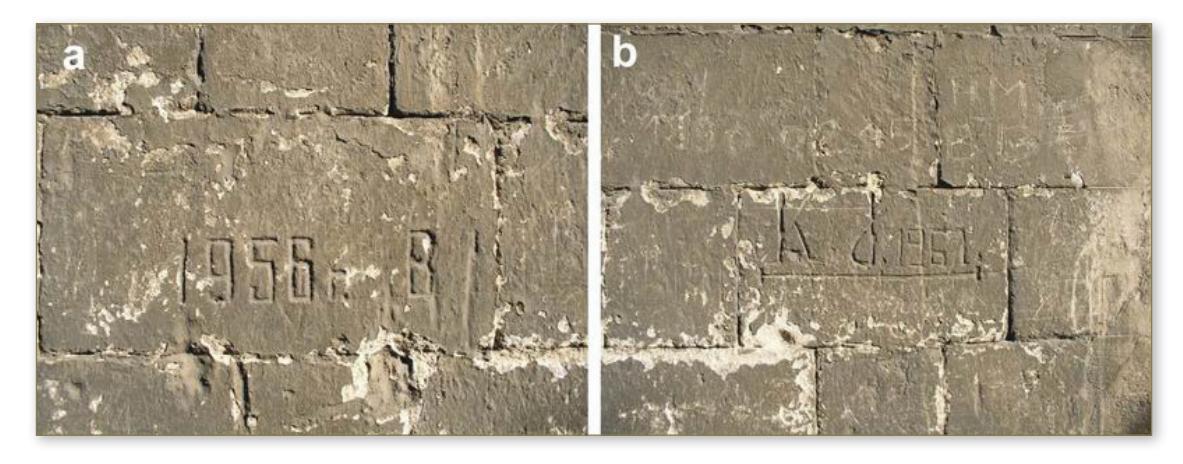
8.30. ábra
A Citadella védett fala (kapubejáró) feketedési folyamatának becslése:
a) bevésés az 1956-os évből (orosz felirat), (fotó: 1995), b) 1961-es bevésés is teljesen fekete (fotó: 2005)

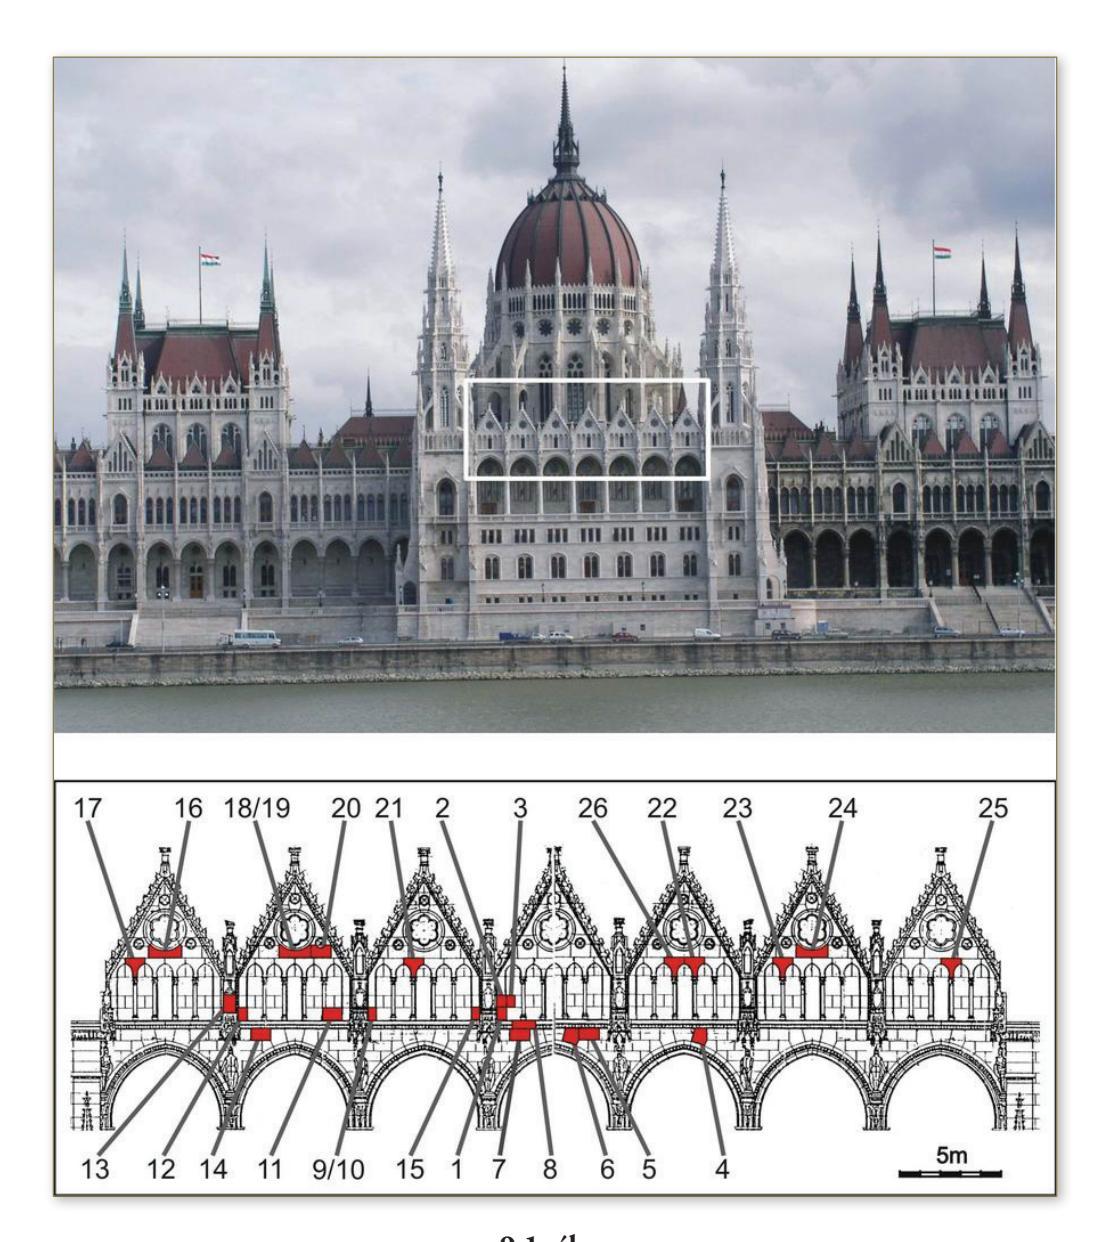
9.1. ábra Mintavételi helyek (1-25) és vizsgált faszakasz az Országház Ny-i homlokzatán (fénykép már az állvány lebontása utáni felújított állapotot mutatja, a rajz a bekeretezett részt ábrázolja)

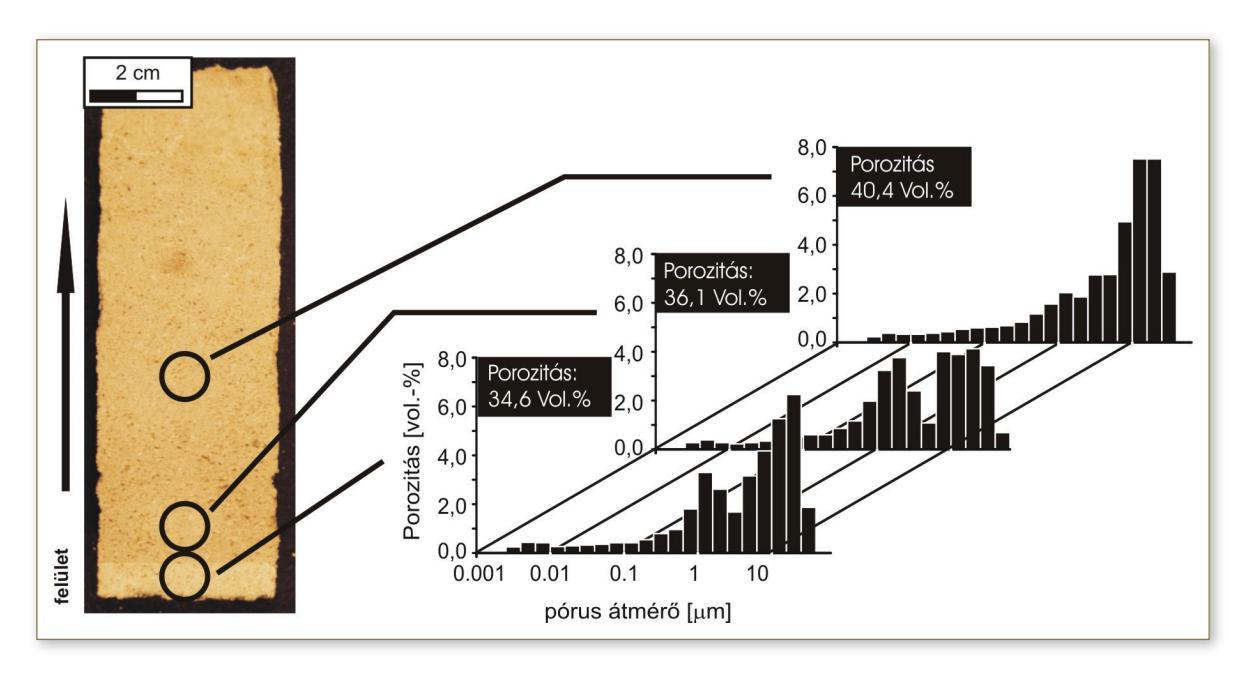
9.8. ábra A finomszemű mészkő és a mállási kéreg porozitása és póruseloszlása

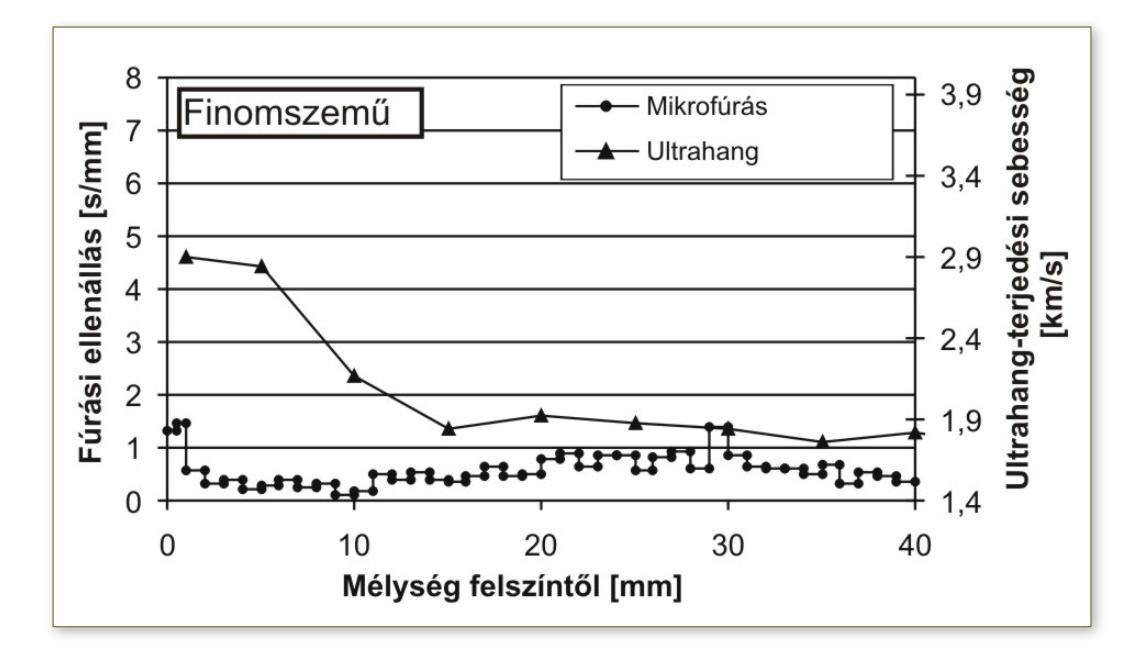
9.9. ábra A finomszemű mészkő és a mállási kéreg mikrofúrási ellenállása és ultrahang-terjedési sebessége

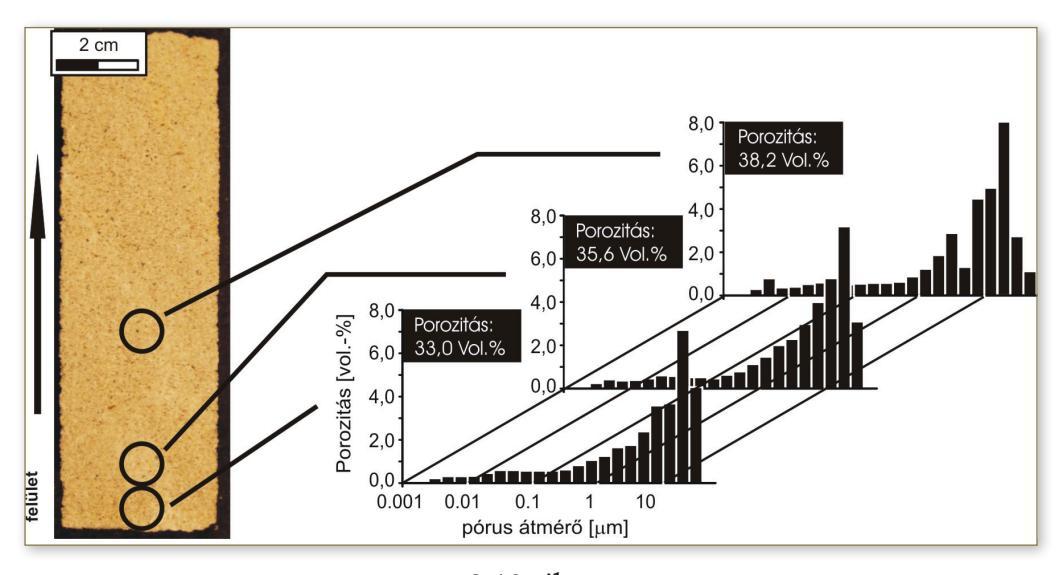
9.10. ábra A középszemű mészkő és a mállási kéregének porozitása és póruseloszlása

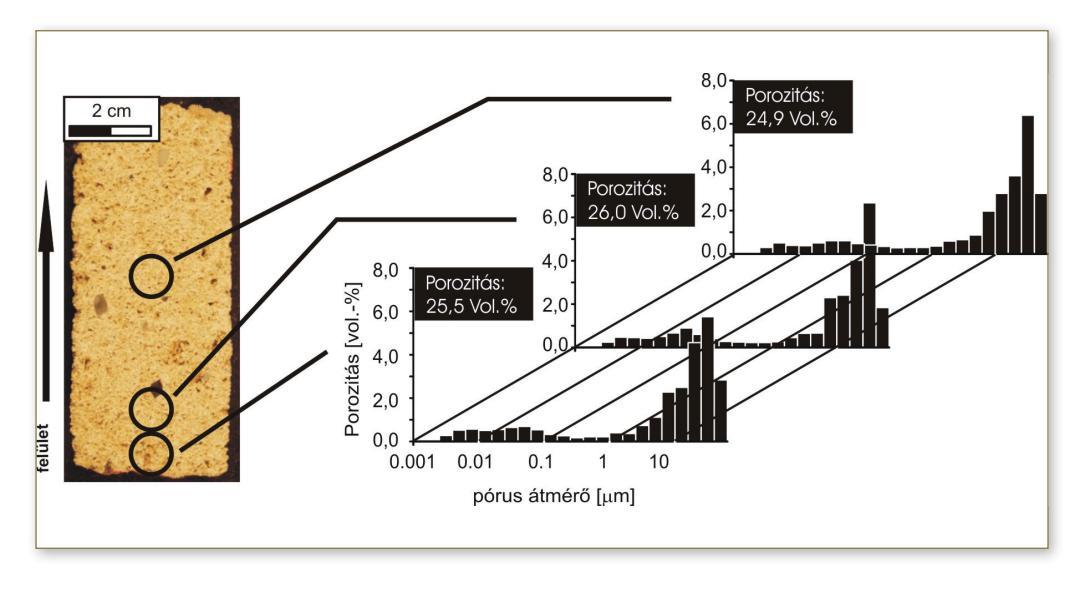
9.12. ábra A durvaszemű mészkő és a mállási kérgének porozitása és póruseloszlása

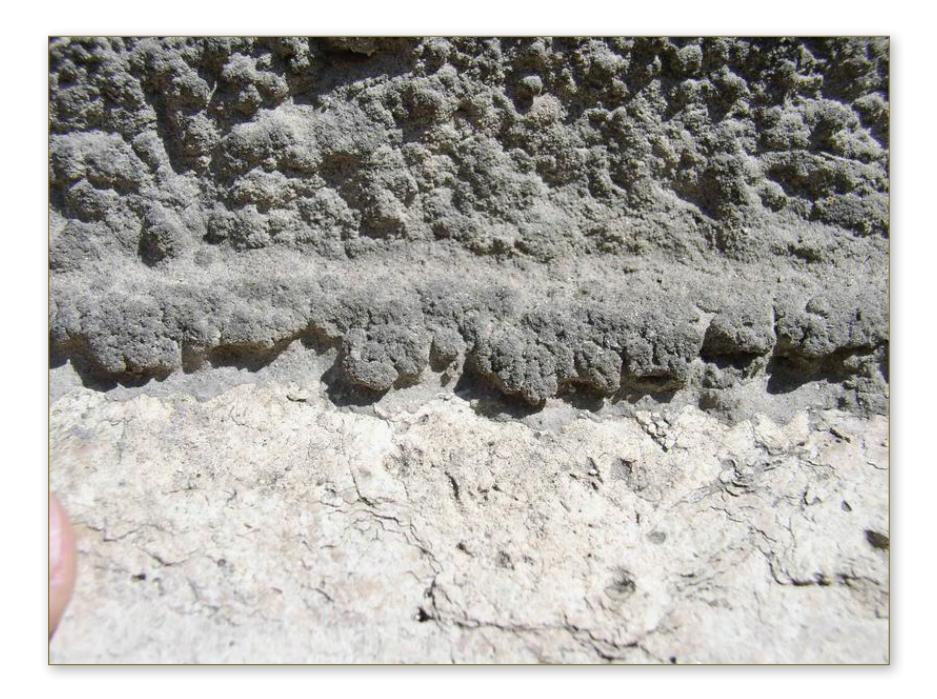
10.1. ábra Vastag fekete gömbös mállási kéreg az édesvízi mészkő felületén (a kép bal alsó sarkában egy ujj részlete látható, Országház)

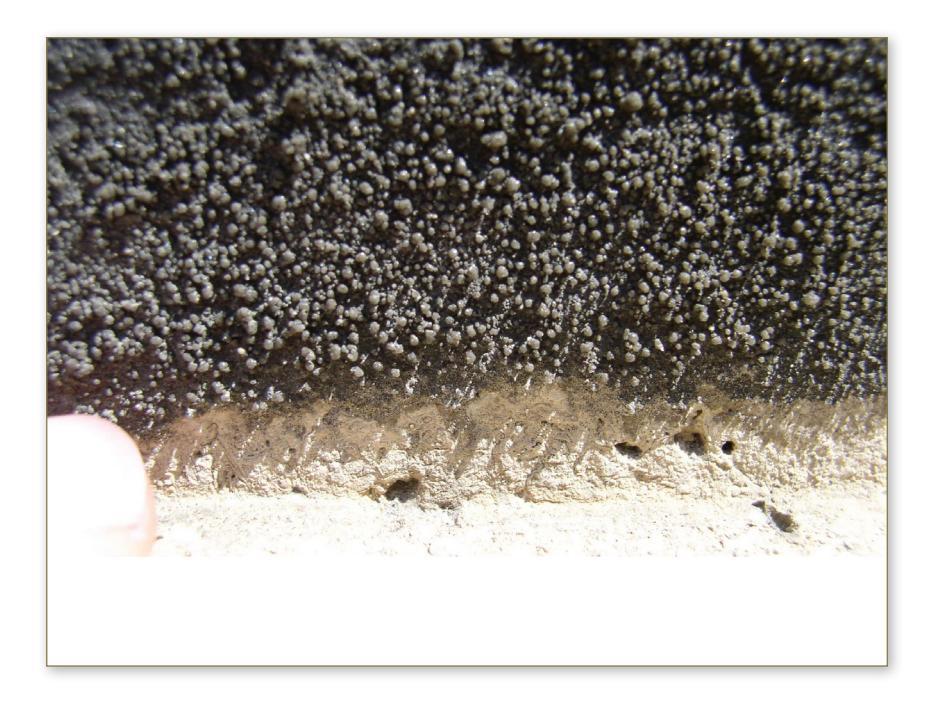
10.2. ábra Vékony fekete gömbös mállási kéreg az édesvízi mészkő felületén (BME)

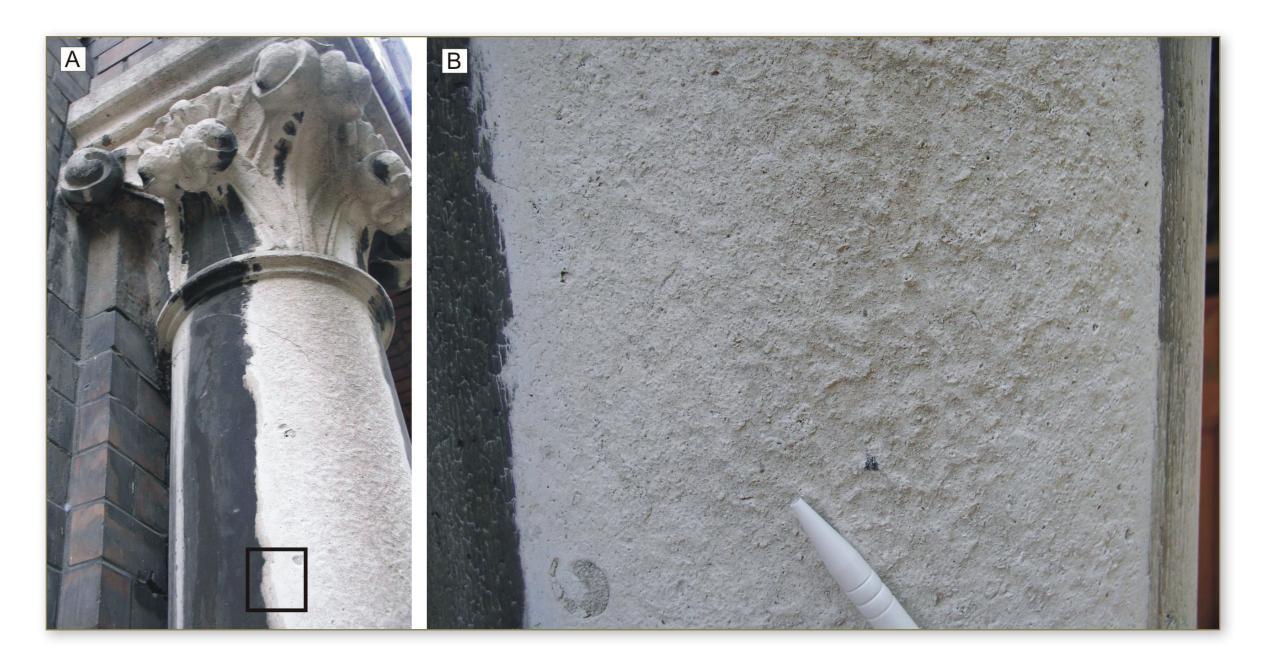
10.3. ábra
Az édesvízi mészkő mállási formái:

A mállás hatására bekövetkező leggyakoribb elváltozások közé tartozik még az édesvízi mészkőfelület kifakulása. A "bánya friss" travertin krémszínű, kissé sárgásbarna színe az időjárás hatására fakó fehérré változik. A kevésbé ellenálló és esőnek jobban kitett falakon, párkányokon és díszítő elemeken az édesvízi mészkő felületi visszaoldódása, mikrokarsztosodása is megfigyelhető. A kőzetfelület eső/szél kitettségétől függően a kőelem egyik felén fekete kéreg képződése (védett rész), míg másik felén (az esőnek kitett részen) a kőzetfelület visszaoldódása, mikrokarsztosodása mutatható ki *(10.3. ábra)*.

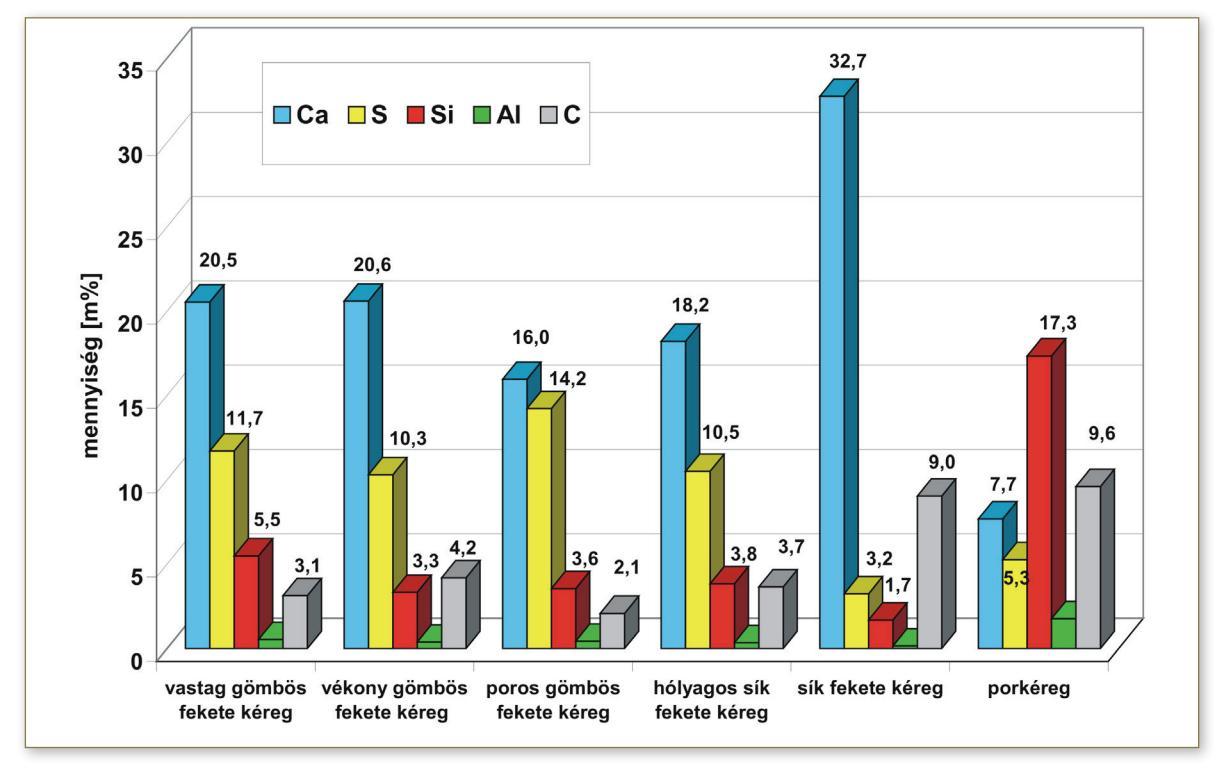
10.7. ábra Az édesvízi mészkő felületén kialakult mállási kérgek elemi összetétele

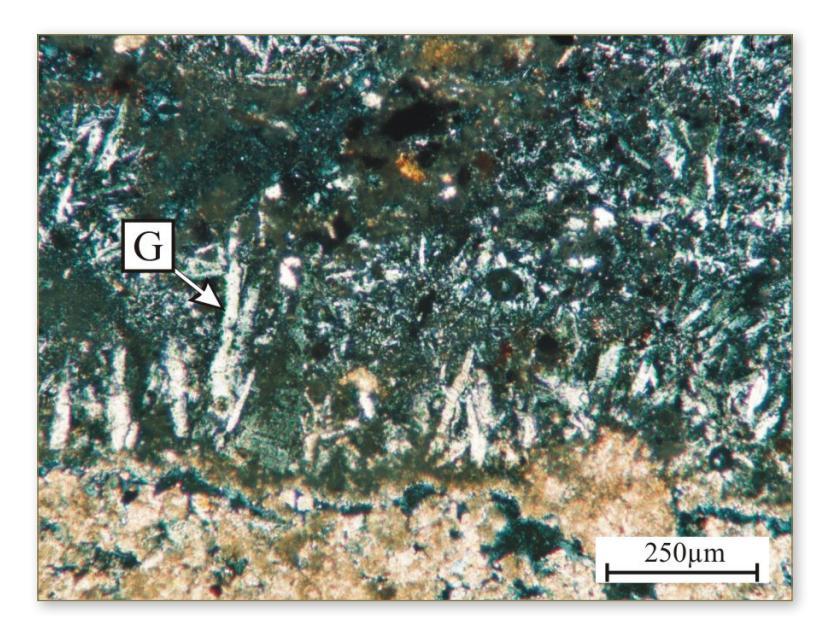
10.8. ábra Fekete gömbös mállási kérget alkotó tűs gipszkristályok **(G)** az édesvízi mészkő felületén, vékonycsiszolati kép (Országház)

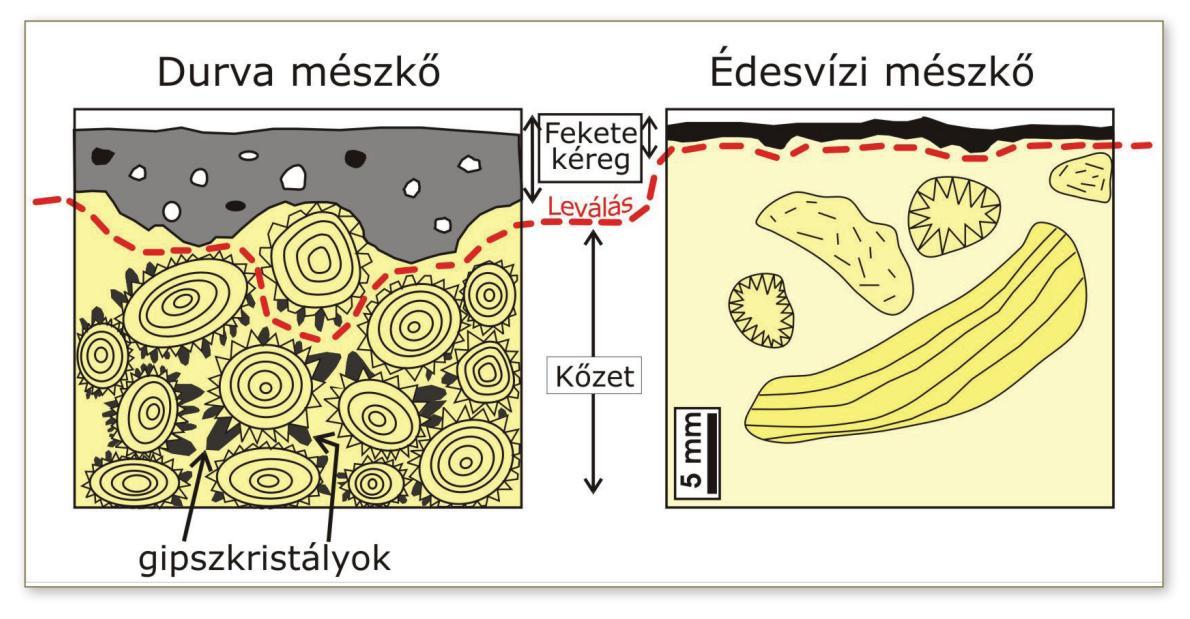
10.11. ábra Durva mészkő és az édesvízi mészkő kéregleválásának különbsége
